# Wetterhoffin talon selvitys sisäpinnoista

Rakennushistoriaselvityksen liite

BST-Arkkitehdit Oy,

17.05.2024

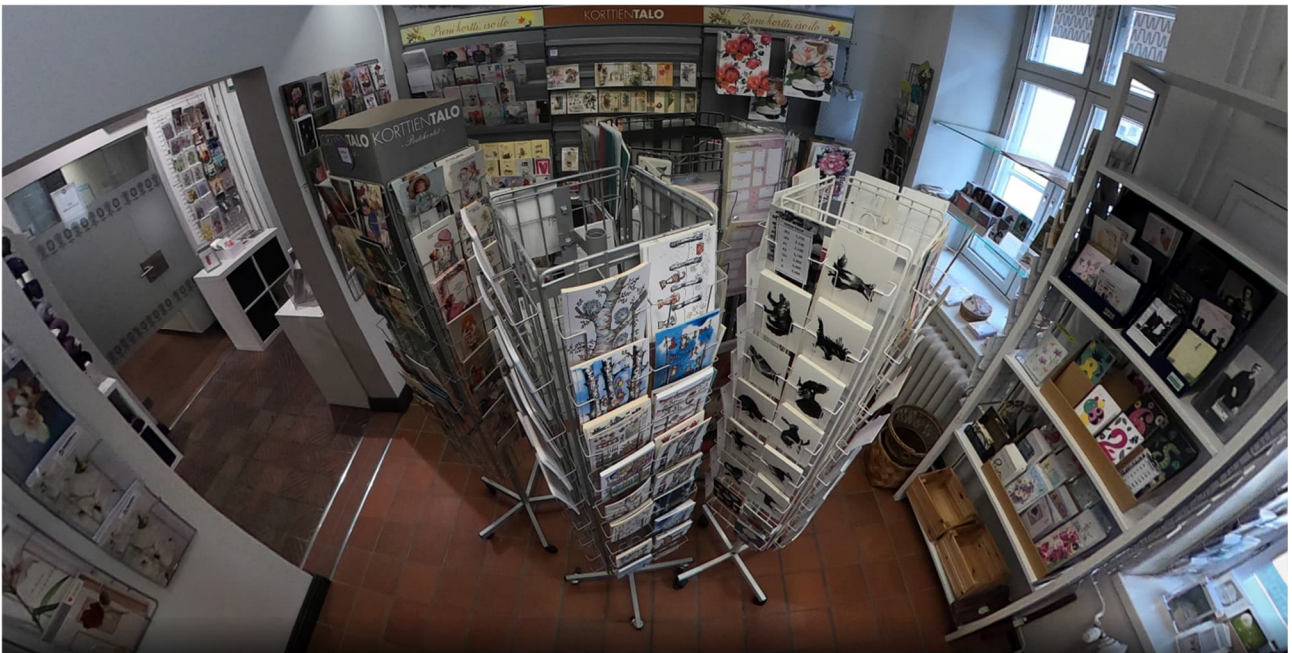
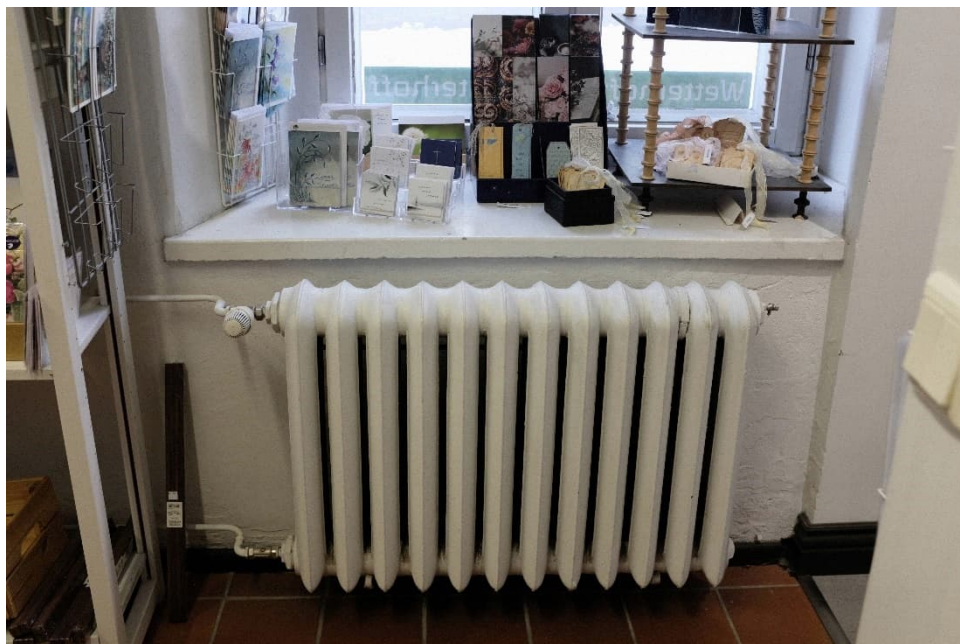
### A110a Toimistotila 10

**Lattiapinnat:** Laatoitus, n. 15x15 cm, punaruskea, mahdollisesti 2010-luvulta.

**Ovet:** Oviaukko ilman ovea tai karmia. Aukko puhkaistu 2011.

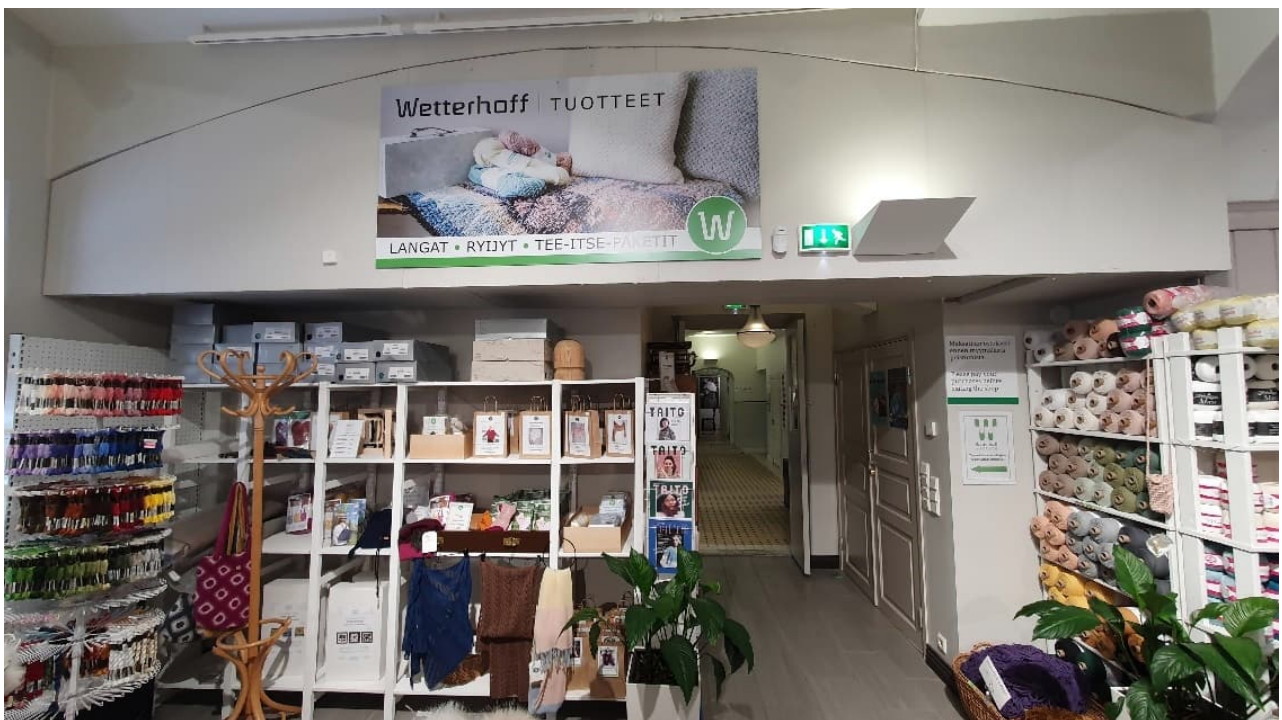
## A111 Toimisto-/Liiketila 9 – Nykyään Lankamyymälä

**Lattiapinnat:** Harmaa uusi lattialaatta puolen kiven ladonnalla, muutettu 2017. Aikaisemmin ollut puulattia. Alapohja putsattiin, patterit poistettiin ja lattialämmitys lisättiin 2017. Lattiapinnan alla on kaariholvit.

Tilassa tekniikkakomero, lisätty todennäköisesti 2011. Komeron ovi uusi puinen peilipintainen ja maalattu valkoiseksi.

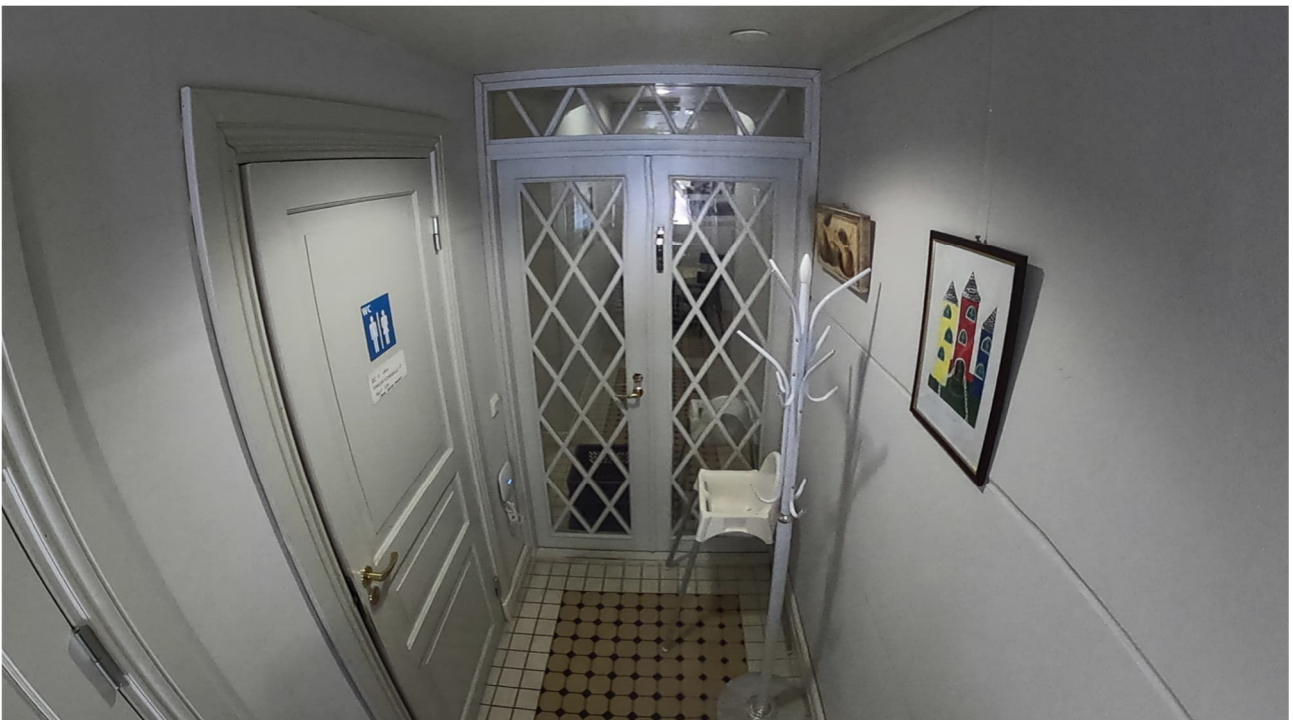
## A120 Käytävä

**Lattiapinnat:** Lattiapinta on laatoitettu valkoisilla, beigeillä ja mustilla laatoilla. Kuvio on inspiroitunut historiallisista aiheista. Laatoitus toteutettu edellisen muutostyön aikana vuonna 2011. Lattialaatat: Pukkila Natura OCT 96 x 96 mm beige 130, Pukkila ja 29 x 29 mm musta 822 ja Pukkila 96 x 96 mm valkoinen 107, saumat harmaa.

**Ovet:** Uudet, kahvilamuutoksen ajalta 2011. Puiset lasiaukolliset ovet, joissa rimoilla tehty ruutujako. Ovien yläpuolella ikkunat. Wc-tilojen ovet puiset, peilipintaiset, maalatut valkoiset.

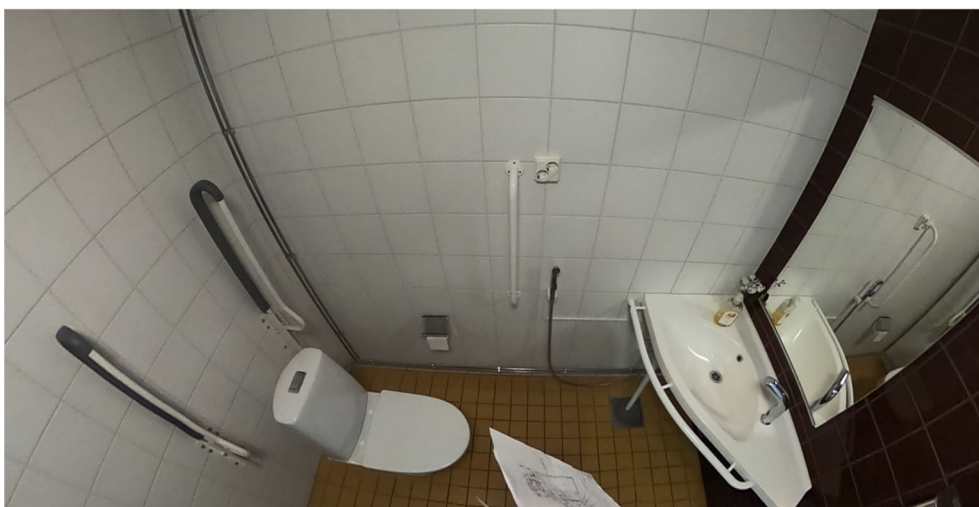
## A126, A121, A122, A123, A124 Inva wc sekä vastaavat wc-tilat ja sosiaalitila

**Lattiapinnat:** Laatoitus, kellertävän ruskea. Laatta Pukkila Natura 96 x 96 mm, keltainen 530, sauma harmaa. Vuodelta 2011.

**Muuta:** Tilat rakennettu 2011, jolta ajalta suurin osa pinnoista on.

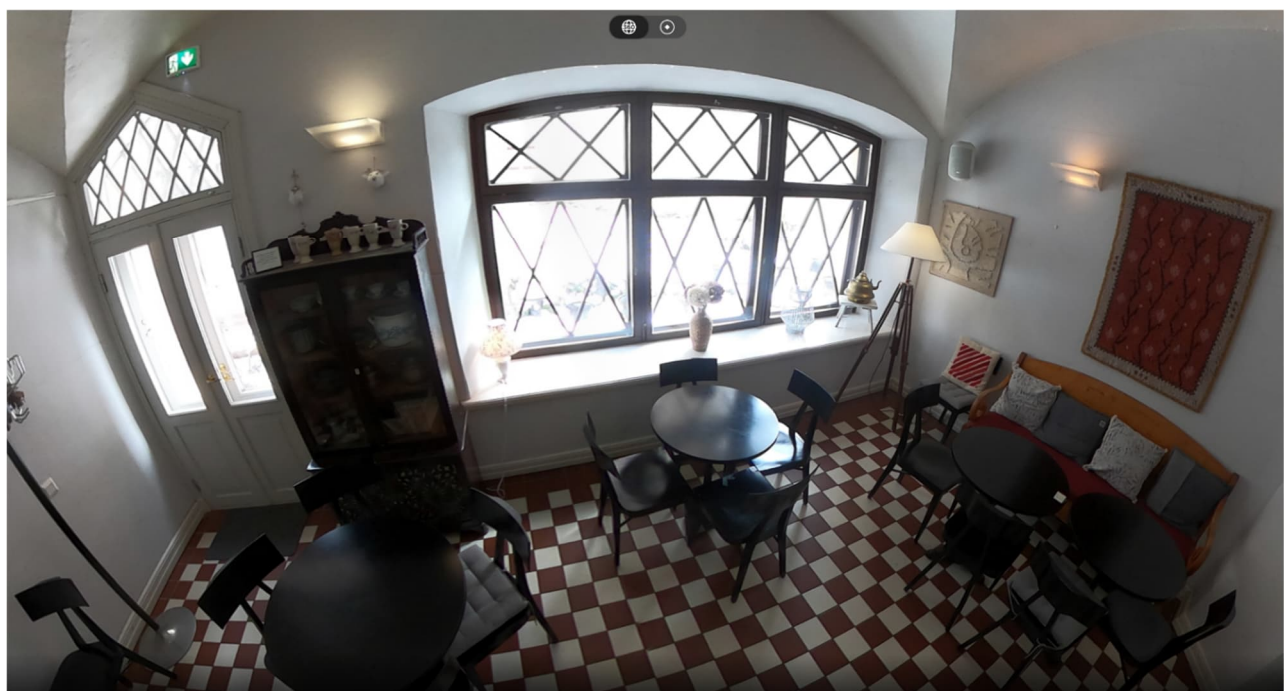
## A127 Toimistotila 2 – Nykyisin Kahvila Café Hoffi – Entinen lankavarasto

**Lattiapinnat:** Lattiapinta uusittu vuonna 2011. Shakkiruutulaatoitus valkoisesta ja ruskeasta laatasta. Kuvio inspiroitunut historiallisista aiheista. Laatta Pukkila Natura 146x146, valkoinen 107 ja punainen 622, sauma harmaa.

**Muuta:** Tilojen A127 ja A128 välinen aukko on suljettu vuonna 2011.

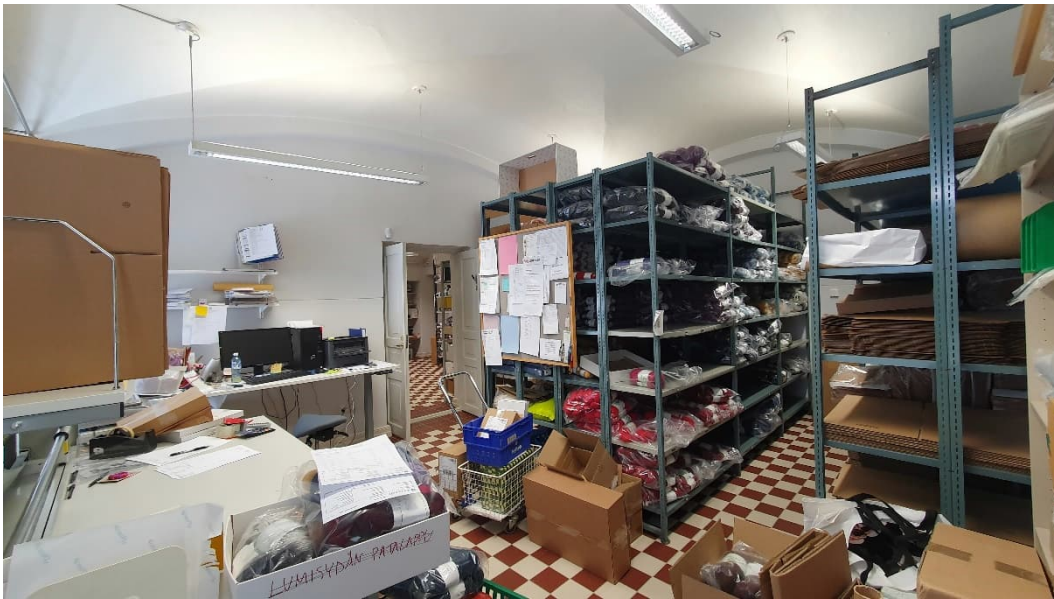
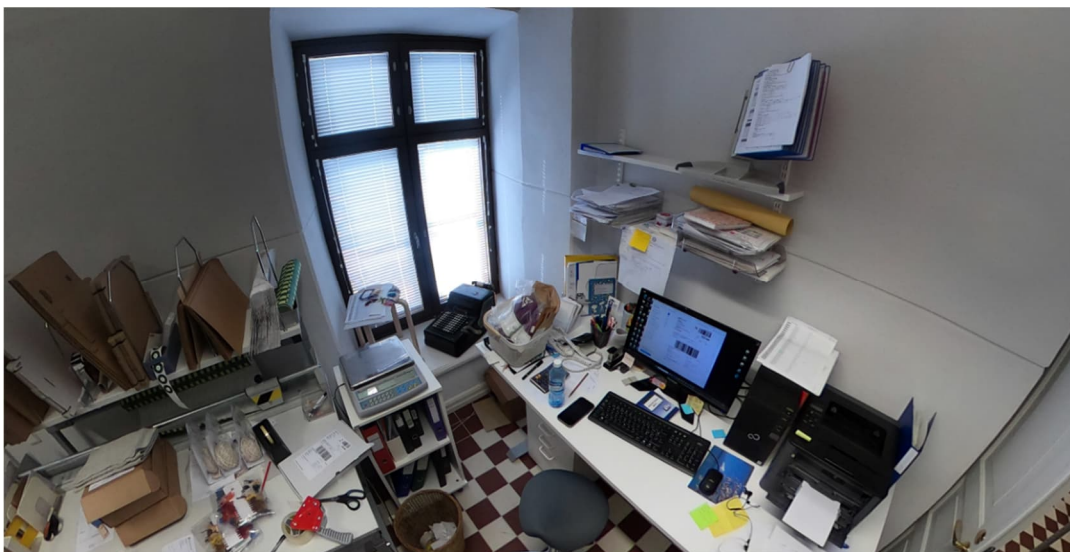
## A128 Toimistotila 3 - Lankavarasto

**Lattiapinnat:** Lattiapinta uusittu vuonna 2011. Laatta Pukkila Natura 146x146, valkoinen 107 ja punainen 622, sauma harmaa.

**Ovet:** Ulko-ovi vuodelta 2011. Puinen, lasiaukollinen, valkoinen. Yläpuolella ikkuna samalta ajalta.

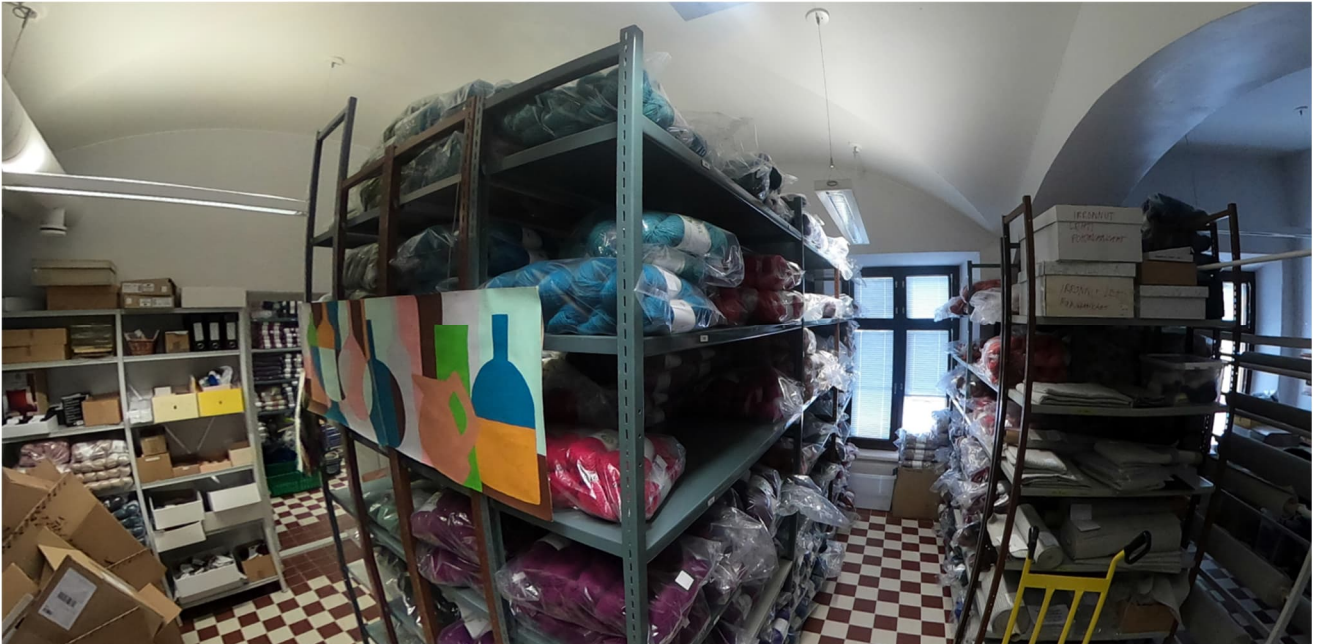
## A130 Toimistotila 4 - Lankavarasto

**Lattiapinnat:** Lattiapinta uusittu vuonna 2008–2014. Shakkiruutulaatoitus valkoisesta ja ruskeasta laatasta. Kuvio inspiroitunut historiallisista aiheista. Laatta Pukkila Natura 146x146, valkoinen 107 ja punainen 622, sauma harmaa.

**Muuta:** Seinä tilojen A130 ja A131 välillä purettu 2023 (seinä oli lisätty 2013). Seinästä jätetty pieni pieli jäljelle tekniikalle.

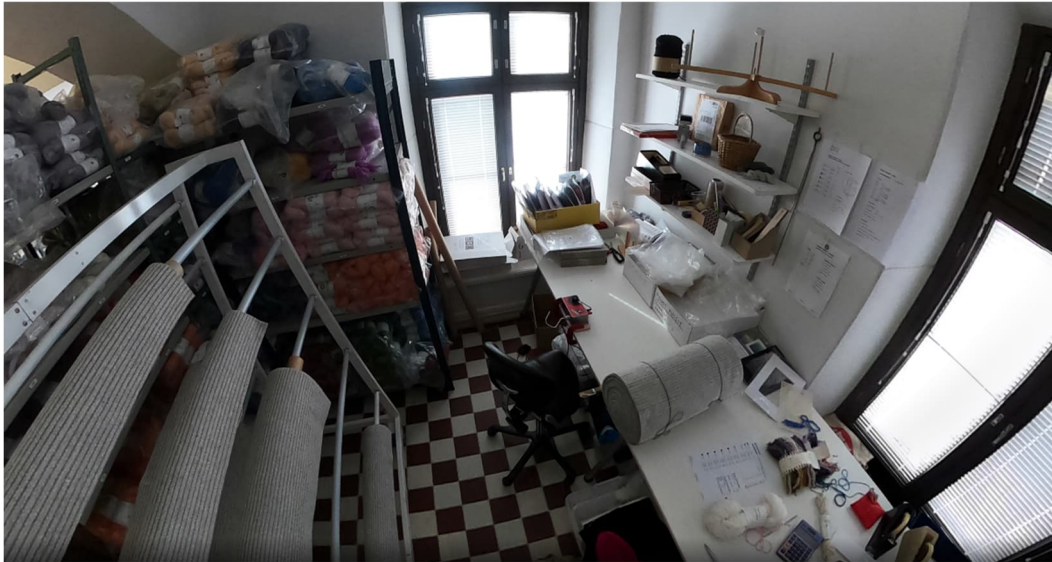
## A131 Varasto

**Lattiapinnat:** Shakkiruutulaatoitus valkoisesta ja ruskeasta laatasta. Kuvio inspiroitunut historiallisista aiheista. Laatta Pukkila Natura 146x146, valkoinen 107 ja punainen 622, sauma harmaa.

**Muuta:** Seinä tilojen A130 ja A131 välillä purettu. Seinästä jätetty pieni pieli jäljelle.

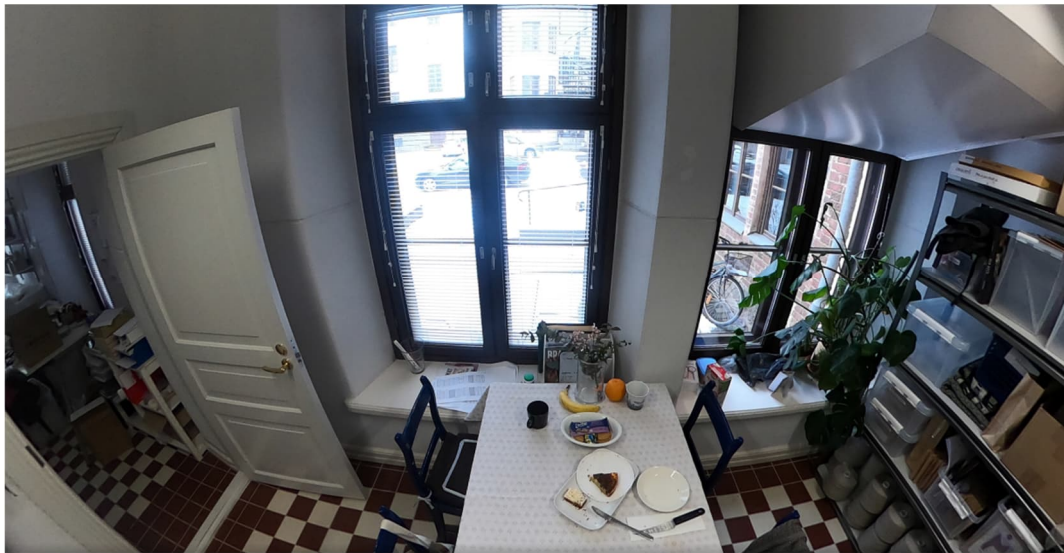
## A132 Toimistotila 5 - Taukotila

**Lattiapinnat:** Shakkiruutulaatoitus valkoisesta ja ruskeasta laatasta. Kuvio inspiroitunut historiallisista aiheista. Laatta Pukkila Natura 146x146, valkoinen 107 ja punainen 622, sauma harmaa.

**Muuta:** Toisen ikkunan yläruutujen kohdalle sijoittuu ilmanvaihtokone, joka palvelee kahvilaa.

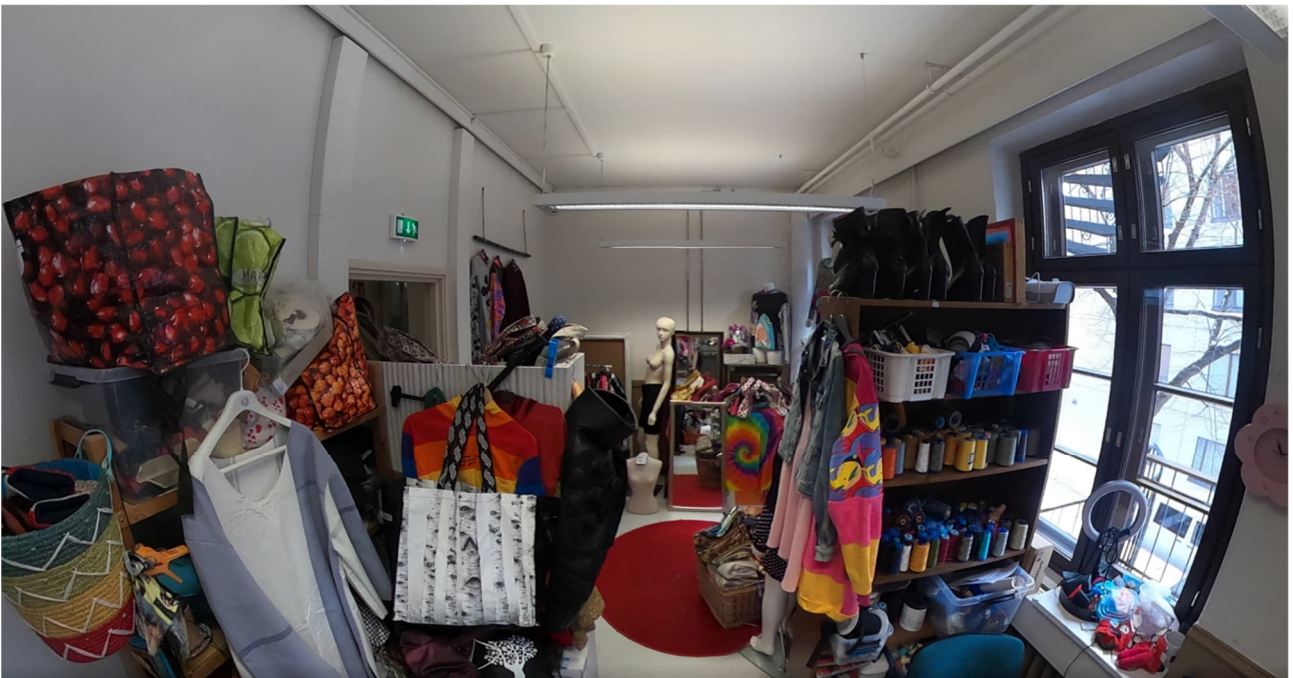
## A208a Liiketila

**Lattiapinnat:** Harmaa muovimatto ruutusaumalla. mahdollisesti 70-luvulta.

**Ovet:** Puinen peilipintainen ovi, maalattu, valkoinen. Todennäköisesti alkuperäinen. Oven karmilistat valkoiset.

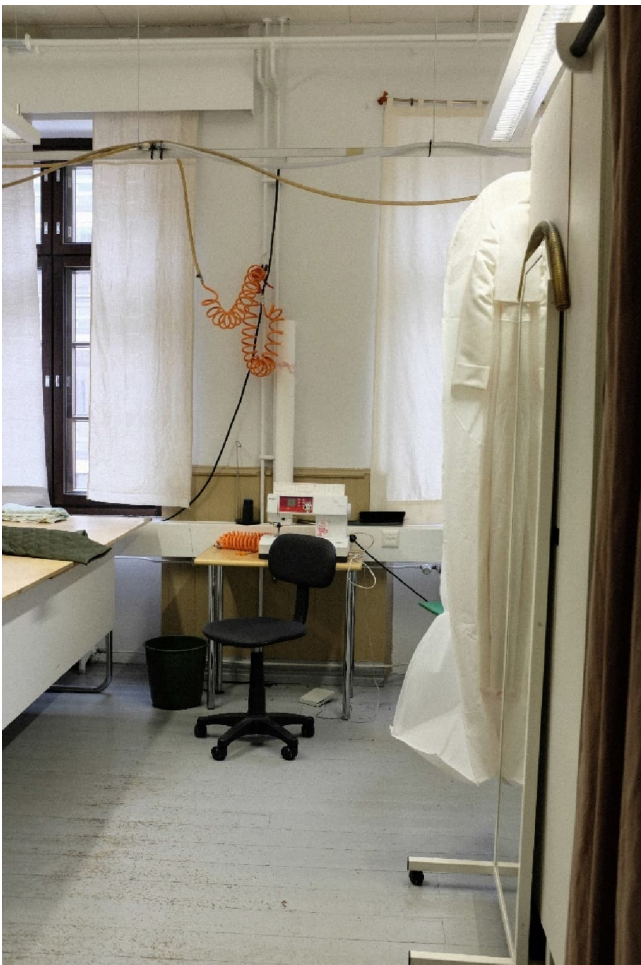
## A208b Käytävä

**Lattiapinnat:** Todennäköisesti alkuperäinen ruskeaksi maalattu puulattia nähtävissä kohdassa, josta komero on purettu 2022. Purettu komero oli 60-luvulta. Lattia muuten hiottua, maalamatonta puulautaa.

**Ovet:** Puiset peilipintaiset ovet, maalattu, vaalea beige, todennäköisesti alkuperäiset. Oven karmilistat vaalean beiget.

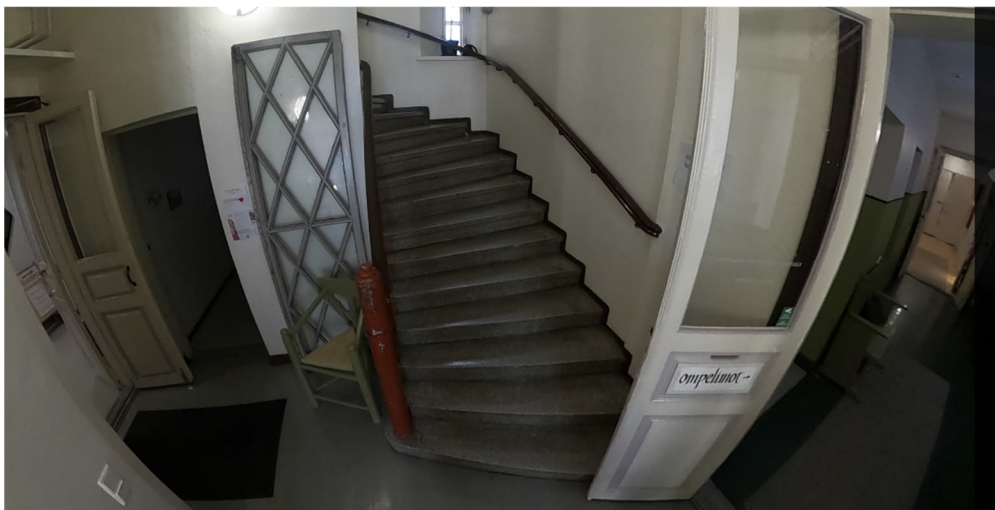
## A215 Aula

**Lattiapinnat:** Harmaa muovimatto, 70-luvulta, tai vanhempi. Alkuperäinen lattia on mahdollisesti maton alla.

**Ovet:** Aulan pariovet tilaan A216b ovat alkuperäiset, 1930-luvulta tai aikaisemmin. Ovet ovat puiset peilipintaiset lasiaukolliset ovet. Pinnat ovat pääasiassa maalattu valkoisiksi. Peilipintaa on korostettu harmaalla maalauksella. Ovien listoitukset ovat tummanruskeat, todennäköisesti alkuperäiset. Palo-ovien tiiveys mahdollisesti uusittu 2014.

**Muuta:** Ulkoseinällä ilmassa myöhemmin lisätty nykyaikainen patteri. Valaisimet moderneja seinävalaisimia. Tilassa vanha ovilehti, puinen, lasiaukollinen.

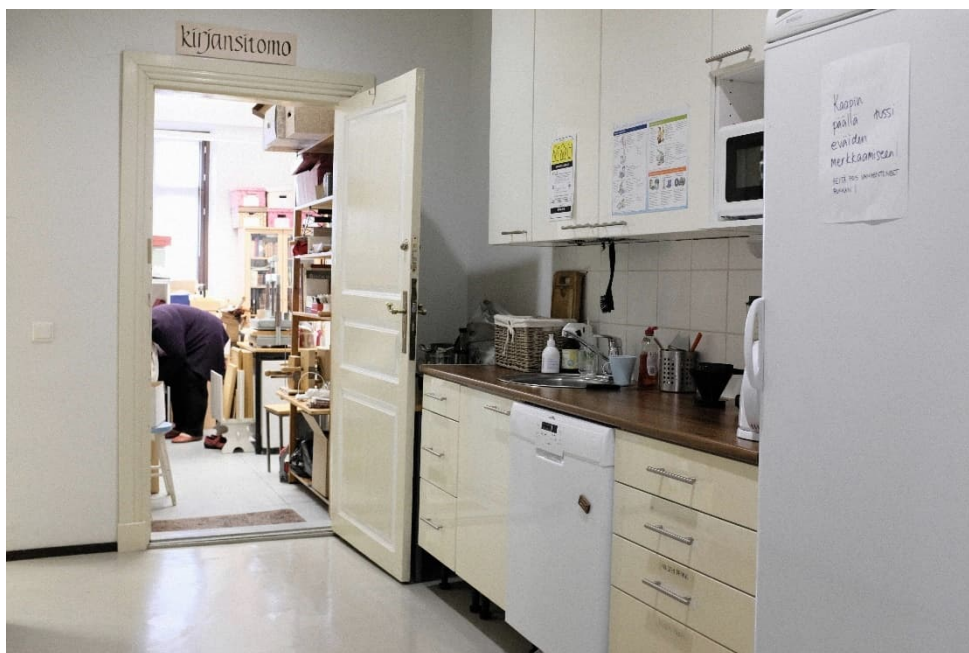
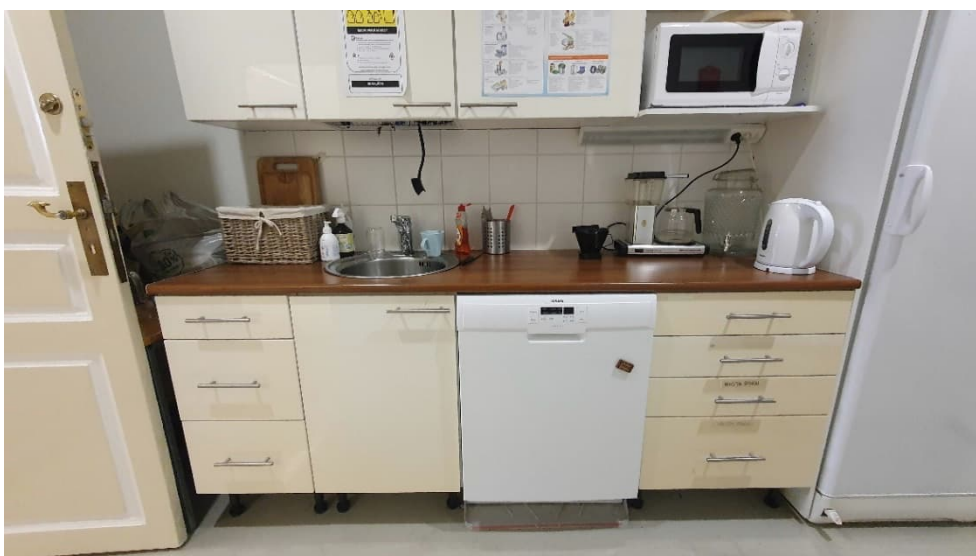
## A216a Taukotila

**Muuta:** Tilassa keittiökaluste.

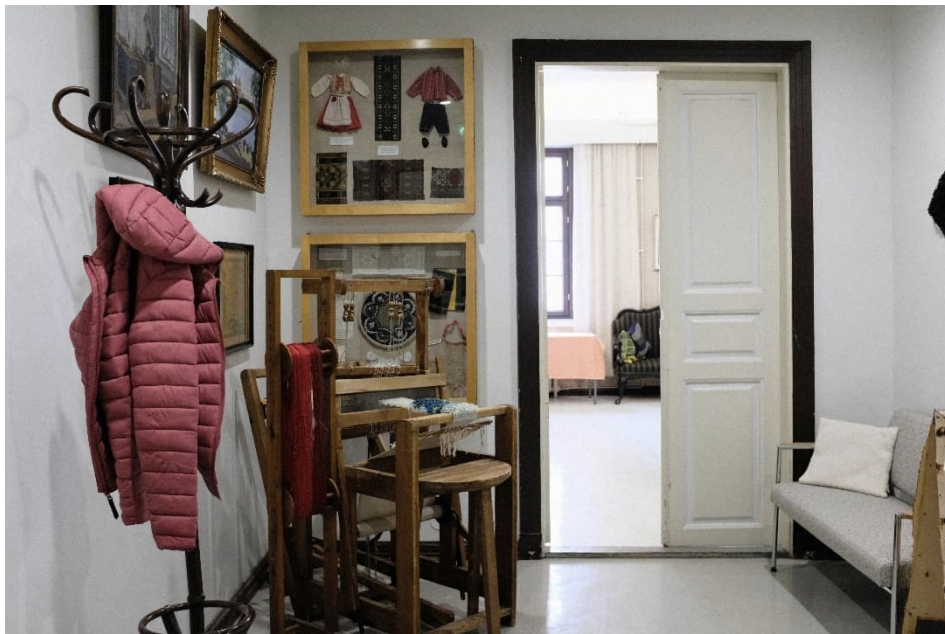
## A216b Aula

**Lattiapinnat:** Harmaa muovimatto, mahdollisesti 70-luvulta.

**Ovet:** Puiset peilipintaiset maalatut valkoiset ovet. Todennäköisesti alkuperäiset 1920-luvulta tai aikaisemmin. Heloitus uusittu. Kynnykset kuluneita. Karmilistat tumman ruskeat.

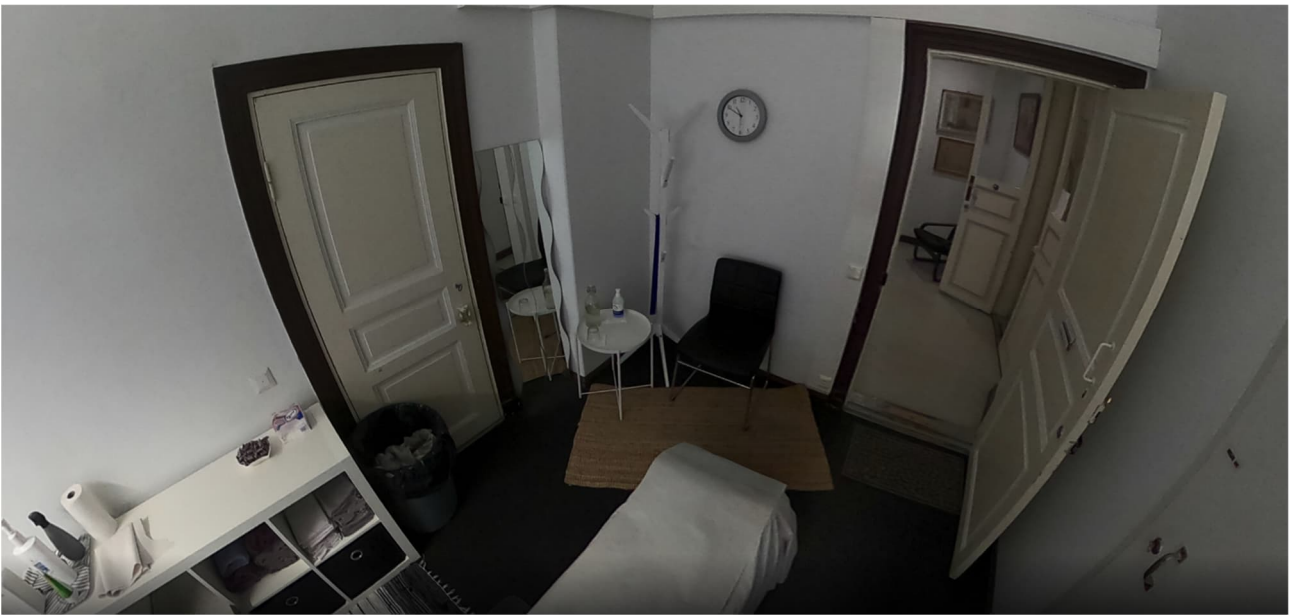
## A217 Toimisto – Nykyisin hieroja

**Lattiapinnat:** Tumman harmaa matto.

**Ovet:** Puisia peilipintaisia maalattuja valkoisia ovia, todennäköisesti alkuperäisiä. Ovien karmilistat tumman ruskeita, kuluneita, todennäköisesti alkuperäisiä. Yksi ovi varastotilaan on uudempi metallinen laakaovi.

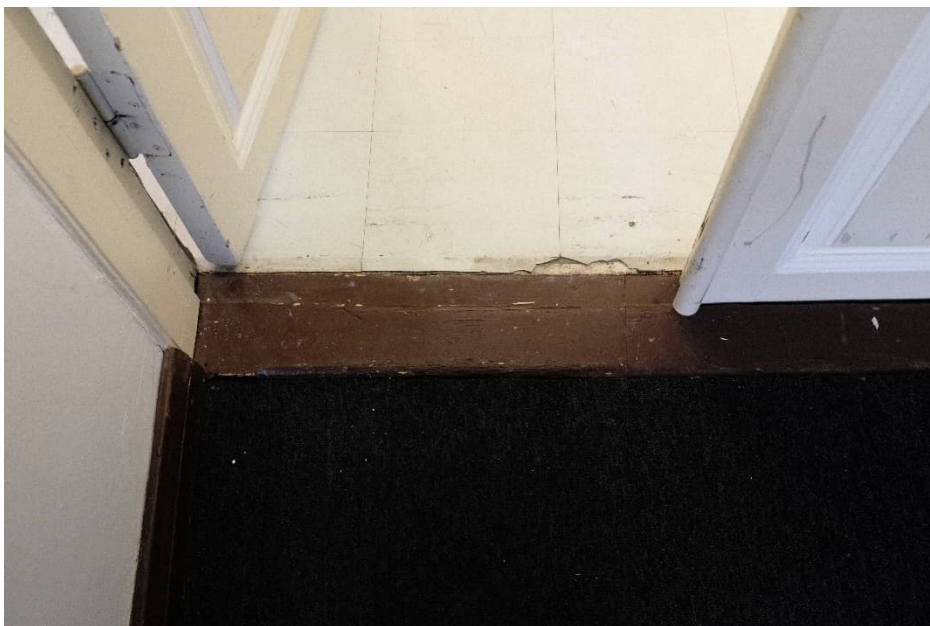
## A218 Toimisto – Nykyisin tuolivarasto

**Lattiapinnat:** Harmaa kokolattiamatto palasista, asennettu muovimaton päälle ilman liimausta.

**Ovet:** Ovi tilaan A220 mahdollisesti alkuperäinen, kaksi ovea viereisiin tiloihin ovat uusittuja puisia laakaovia.

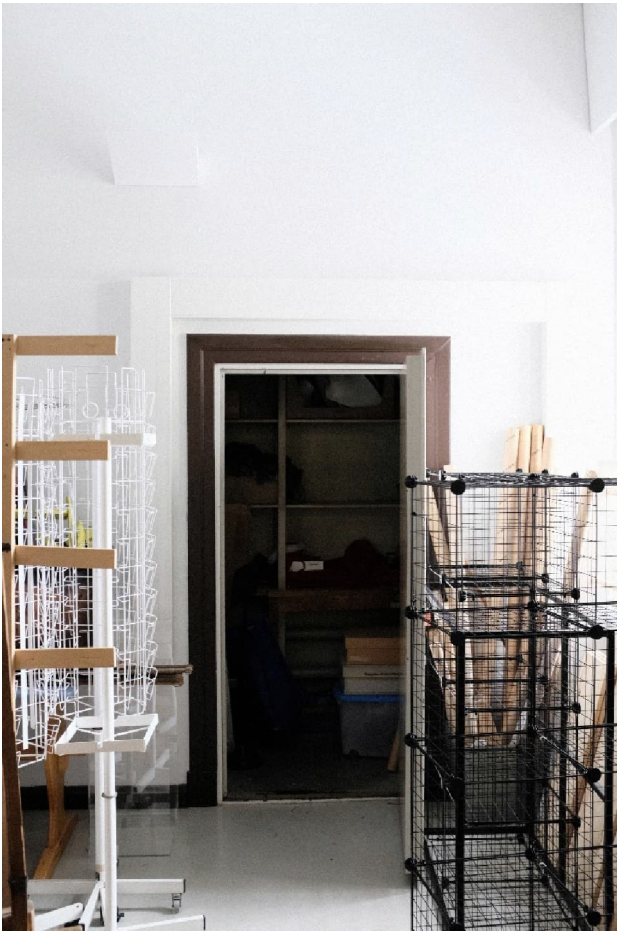
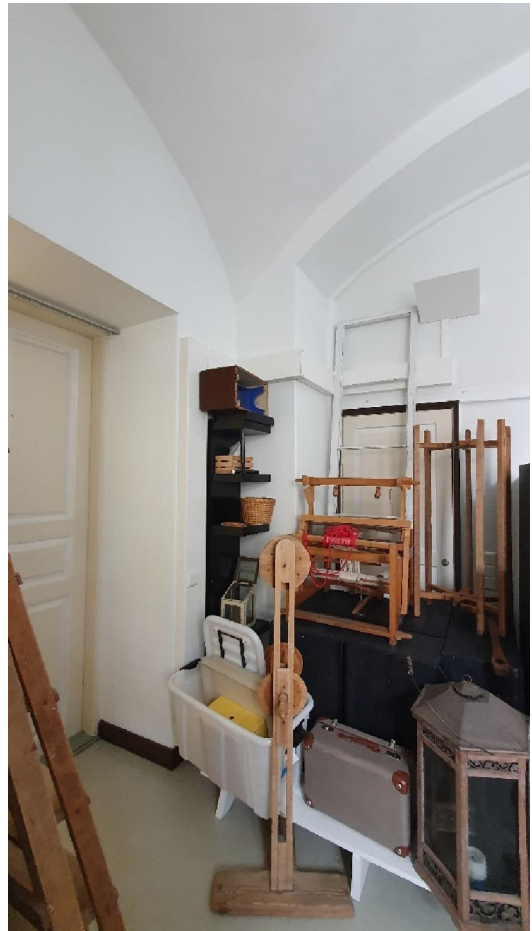
## A219 Toimisto – Nykyisin varasto – Ennen Hanna Wetterhoffin huone

**Muuta:** Tilan perällä erillinen suljettu tila, rakennettu mahdollisesti 1920-luvulla arkistoksi, jossa huomattavasti kuluneemmat pinnat. Vanhempi holvin pinta nähtävissä. Tilaa käytettiin kassaholvina / arvotavaroiden säilytykseen. Nykyisin tilassa on kevyt hyllyjärjestelmä. Ovi metallinen, harmaa.
