# Nuhalan koulu

Selina Hämäläinen & Venla Saarela  
Restaurointiteoria 2023

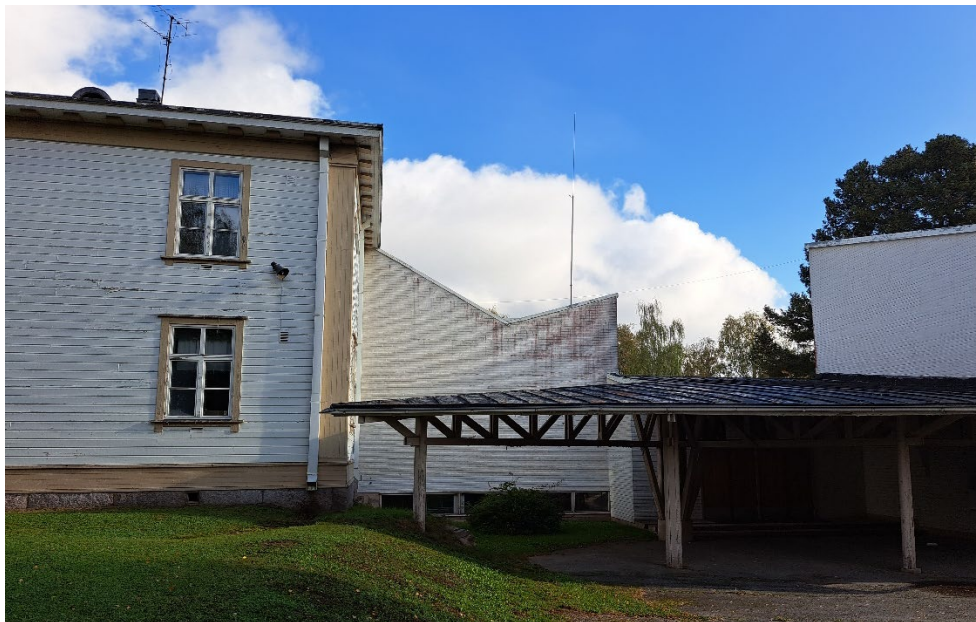
*Kuva 5: Rakennuksen puu- ja kiviosien rajapinta, jossa kerroksisuus on erityisen näkyvissä*

Nuhalan koulu on rakentunut ja muokkaantunut pääasiassa kahdessa eri vaiheessa, joista kumpikin on erotettavissa rakennuksen ulko- ja sisäarkkitehtuurista. Vanhimpaan kerrokseen kuuluva alkuperäinen vuonna 1932 valmistunut asuinrakennus sekä myöhempään kerrokseen kuuluvat vuosien 1957 ja 1962 laajennukset ja samaan aikaan puosaan tehtyjen muokkauksien kerrostumat erottuvat niin tyyllisesti kuin materiaalisesti toisistaan. Eri tyyliuunnat erottuvat rakennuksen ulkoasusta silmäänpistävästi: laajennuksia ei ole yritetty sovittaa alkuperäiseen rakennukseen, vaan ne ovat muodostaneet tontille uuden kontrastisen kerrostuman edustaen oman aikakautensa tyyli-ihanteita ja rakennustekniikoita. Mielenkiintoisen lisän rakennuksen ulkoarkkitehtuuriin tuo puurakenteinen katos, joka toimii eräänlaisena nivelrakenteena rakennuksen siipien liitoskohdassa. Katoksen muotoilu erottuu omana kerroksenaan, kun taas materiaalisesti liittyy puosaan.

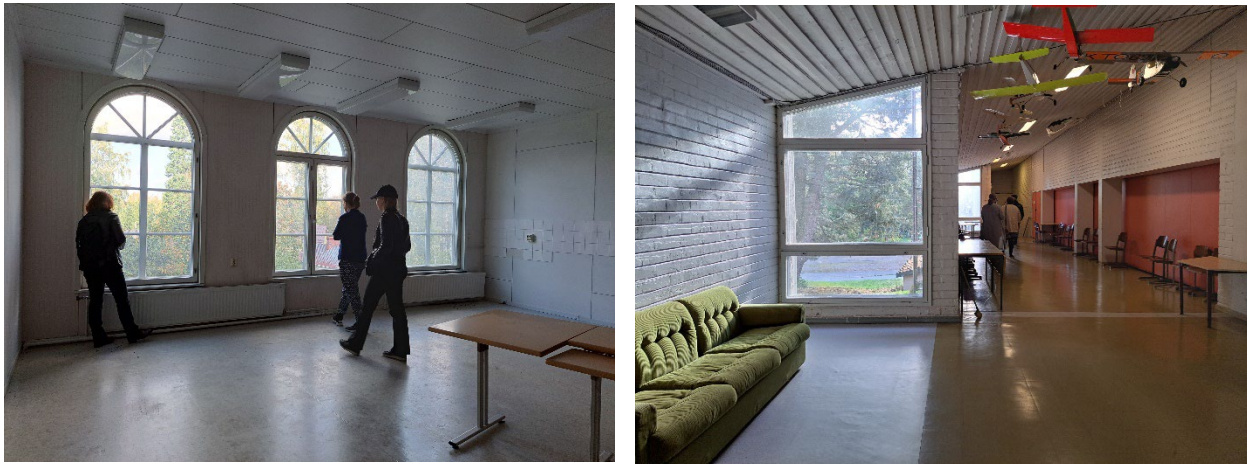
*Kuva 6: Vasemmalla vuoden 1932 puuosan yläkerran käyttämätön luokkatila, oikealla vuoden 1962 laajennusosan aulatila.*

Puuosa päivitettiin laajennusosien tasolle sisätiloiltaan vuonna 1964: puuosasta mm. tehtiin uusia tilajärjestelyjä, uusittiin kaikki pinnat sekä valaistus. Tällöin modernismin ajatusten mukaisesti rakennuksen toiminnallisuus, terveellisyys ja aikaisempien tyyliuuntien peittäminen koettiin merkittävämmäksi kuin puuosan senhetkisen ulkoasun kunnioittaminen. Muutoksen jatkuivat 1980-luvulla, kun yläkerran tiloja kunnostettiin ja tilajakoa muutettiin. Muutokset osittain noudattivat Viollet-le-Ducin ajatuksia rakennuksen päivittämisestä sen hetkisten standardien tasolle sekä uuden käytön asettamia vaatimuksia vastaavaksi. Viollet-le-Duc kuitenkin myös korosti, että muutoksissa tulisi pyrkiä rakennuksen historiallisen integriteetin säilyttämiseen ja aikaisempien vaiheiden kunnioittamiseen. (Hearn, 2003) Tämä ei 1960–80-lukujen muutoksissa toteutunut, sillä muutokset peittivät lähes täysin alleen rakennuksen aikaisemmat kerrokset. Puuosan muutosten seurauksena koko rakennuksen sisätiloista saatiin tyyllisesti yhtenäiset ja näkyvämmäksi kerrokseksi lähes kaikissa tiloissa jäi modernistinen 1950–60-luku. 1930-luvun tunnelmasta ja tyylistä voi puuosan sisätiloissa saada viitteitä kerroskorkeudesta ja pieniruutuisista ikkunoista.

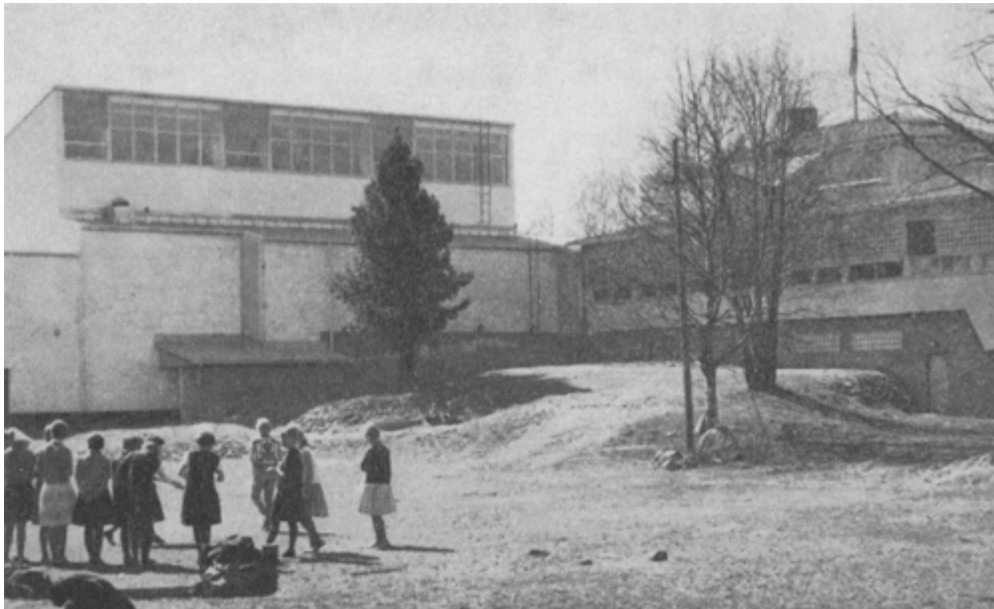
*Kuva 7: Rakennuksen julkisivut ovat säilyneet hyvin kuvaa vastaavina. Kuva koulukäytön alkamisajoilta.*

Rakennuksen eri aikakauden osat ovat ulkomuodoltaan ja julkisivuiltaan pysyneet rakennusaikaisessa asussaan. Eri aikakausien osat kuvaavat ulkoarkkitehtuurillaan autenttisesti omia rakennusaikojansa. Eri osat on rakennettu ajalleen tyypillisillä materiaaleilla ja rakennustekniikoilla. Rakennusosien muodostama kokonaisuus on jäänyt viimeisen laajennusosan eli vuoden 1962 ulkoasuun kuvaten koulukäytön alkamista. Ulkoarkkitehtuurin vahvasta kerrostuneisuudesta huolimatta eri osat muodostavat eheän rakennuksen monivaiheista historiaa kuvaavan kokonaisuuden.
