# Wetterhoffin talon selvitys sisäpinnoista

Rakennushistoriaselvityksen liite

BST-Arkkitehdit Oy,

17.05.2024

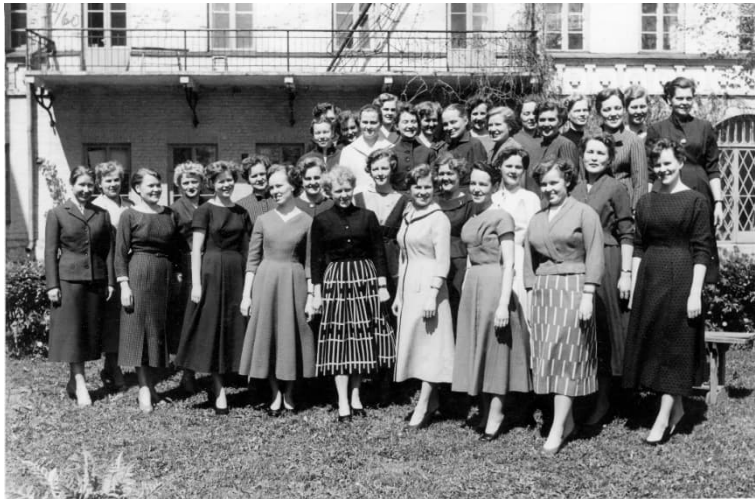
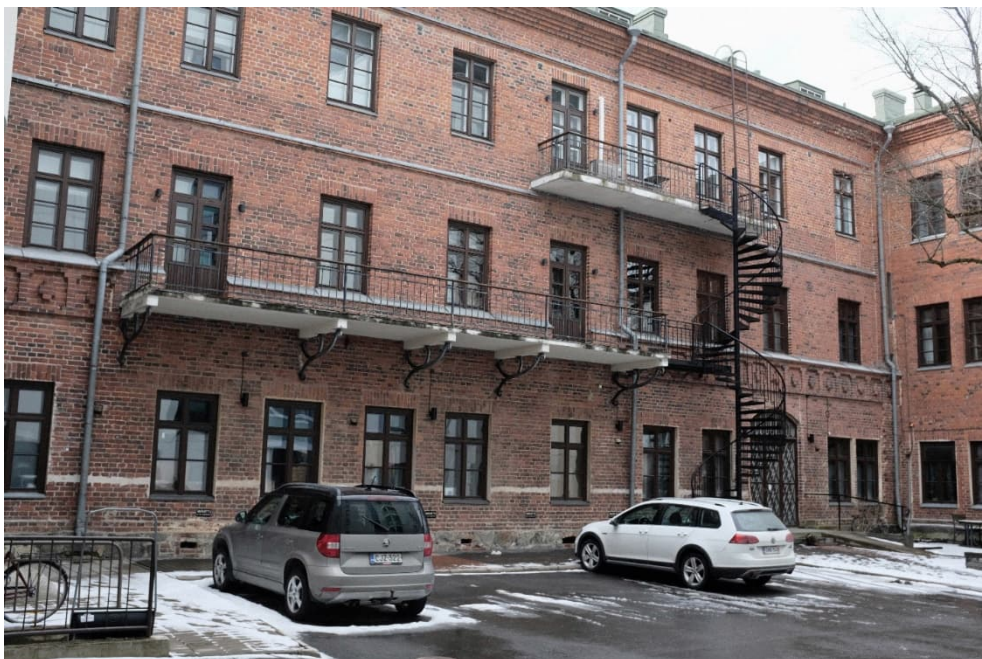
**Parvekkeet:**

Rakennuksen parvekkeet ovat alkuperäiset. Parvekkeet kuuluvat rakentamisajankohdalle tyypilliseen korttelin sisäpiha-arkkitehtuuriin, jossa ei ole noudatettu samanlaista säännönmukaisuutta ja mittasuhteita kuten kadunpuoleisissa julkisivuissa. Siinä missä kadunpuoli on pyritty suunnittelemaan mahdollisimman edustavaksi, on sisäpihan puoli suunniteltu enemmän tilojen käyttötarkoituksen mukaan. 2. ja 3. kerroksen parvekkeet ovat sijoitettu kohtalaisen vapaasti julkisivuun nähden.

Parvekkeiden betonilaatat ovat alkuperäiset. Metalliset kaiteet ja puiset käsijohteet ovat todennäköisesti myös alkuperäiset. Pienemmän Fredrika Wetterhoffin huoneesta avautuvan parvekkeen katos on rakennettu myöhemmin kuin parvekelaatta, mutta sekin on historiallinen ja ollut olemassa Fredrikan aikana. Rakennusosien pintoja on uudelleenkäsitelty.

Parvekkeiden poistumistieporras on vuodelta 2014.

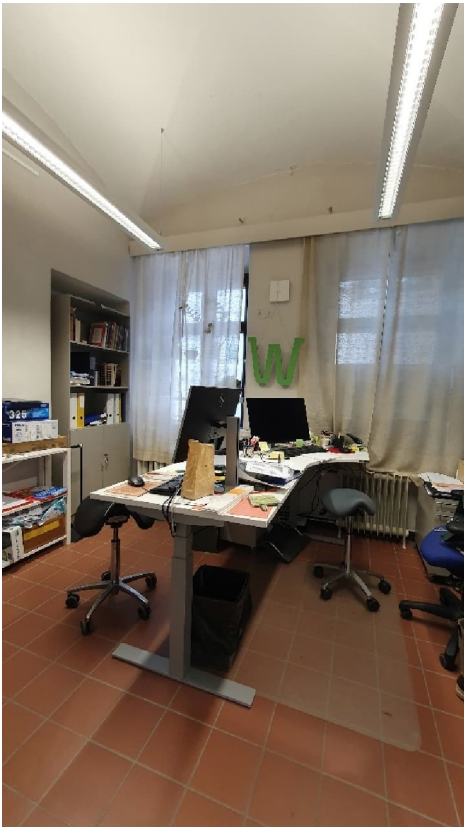
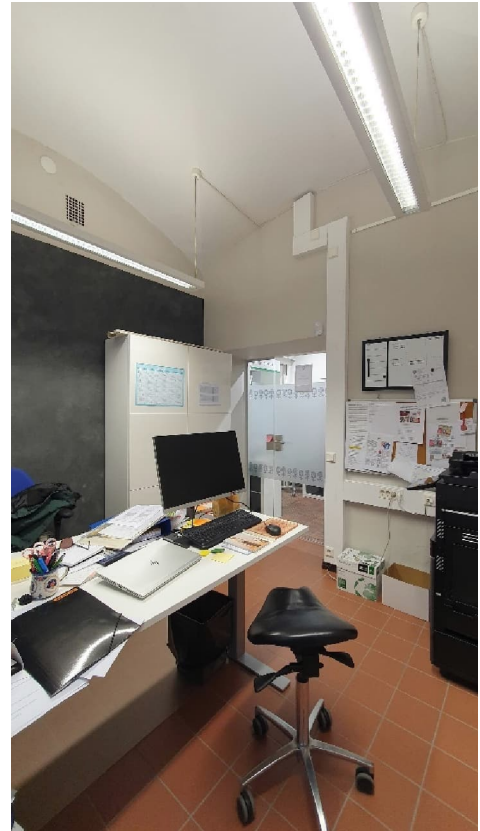
### A110a Toimistotila 10

**Lattiapinnat:** Laatoitus, n. 15x15 cm, punaruskea, mahdollisesti 2010-luvulta.

**Jalkalistat:** Jalkalistat uusittu, ruskeat.

**Seinäpinnat:** Maalatut, valkoiset. Yksi seinistä kalkkimaalattu, musta, toteutettu 2020. Seinillä valkoisia sähkökouruja ja ripustuskiskoja.

**Kattopinnat:** Ristiholvi, maalattu, valkoinen. Ripustettuja loisteputkivalaisimia.

**Ikkunat:** MSE-ikkunat, petsatut, ruskeat, todennäköisesti 70-luvulta.

**Ovet:** Kokolasiovi, jossa näkösuojana opaaliteippaus kukkakuviolla. Ovilehden vieressä samoin toteutettu kiinteä lasiosa. Ovi on lisätty 2022.

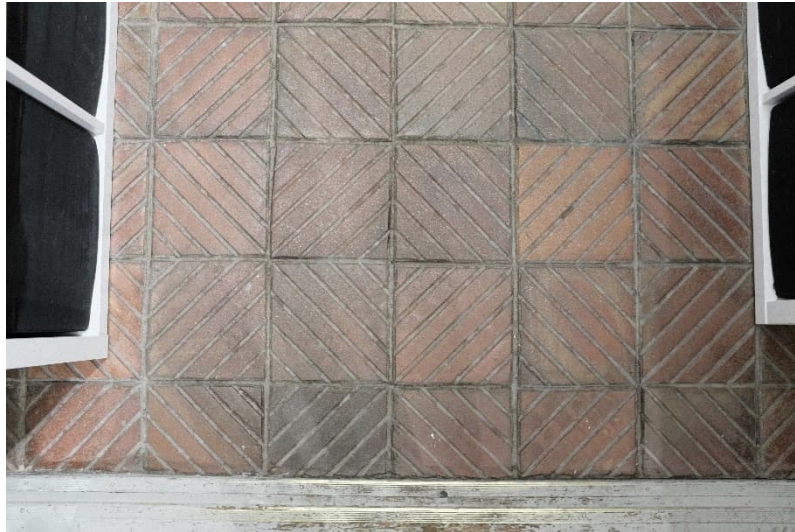
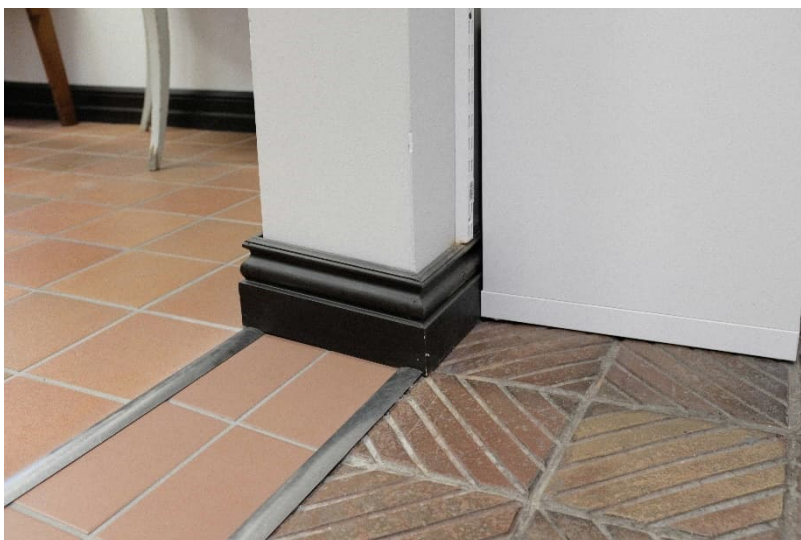
## A110b Käytävä Torniin

**Lattiapinnat:** Alkuperäinen laatoitettu lattia vuodelta 1931, kun käytävä Torniin rakennettiin. Laatta neliskanttinen diagonaalisella urituksella. Koko n. 15x15 cm, väri vaihteleva ruskea. Valmistaja Kupittaaan savi.

**Jalkalistat:** Jalkalistat uusittu, ruskeat, mahdollisesti 2010-luvulta.

**Seinäpinnat:** Maalatut valkoiset. Seinillä ripustusjärjestelmiä ja kattoon kohdistettuja valaisimia.

**Kattopinnat:** maalattu, valkoinen. Valaisinkisko.

**Ovet:** Tilassa automaattiset palo-ovet Tornin tiloja kohden. Palo-ovissa oletettavasti magneettiset aukkipitolaitteet. Lisätty 2011.

**Muuta:** Käytävätilan kantavan seinän aukko puhkaistu 2011.

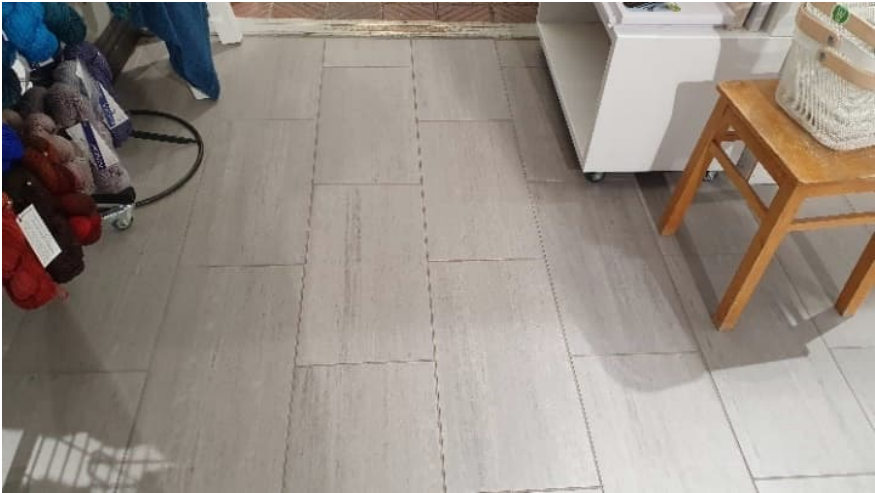
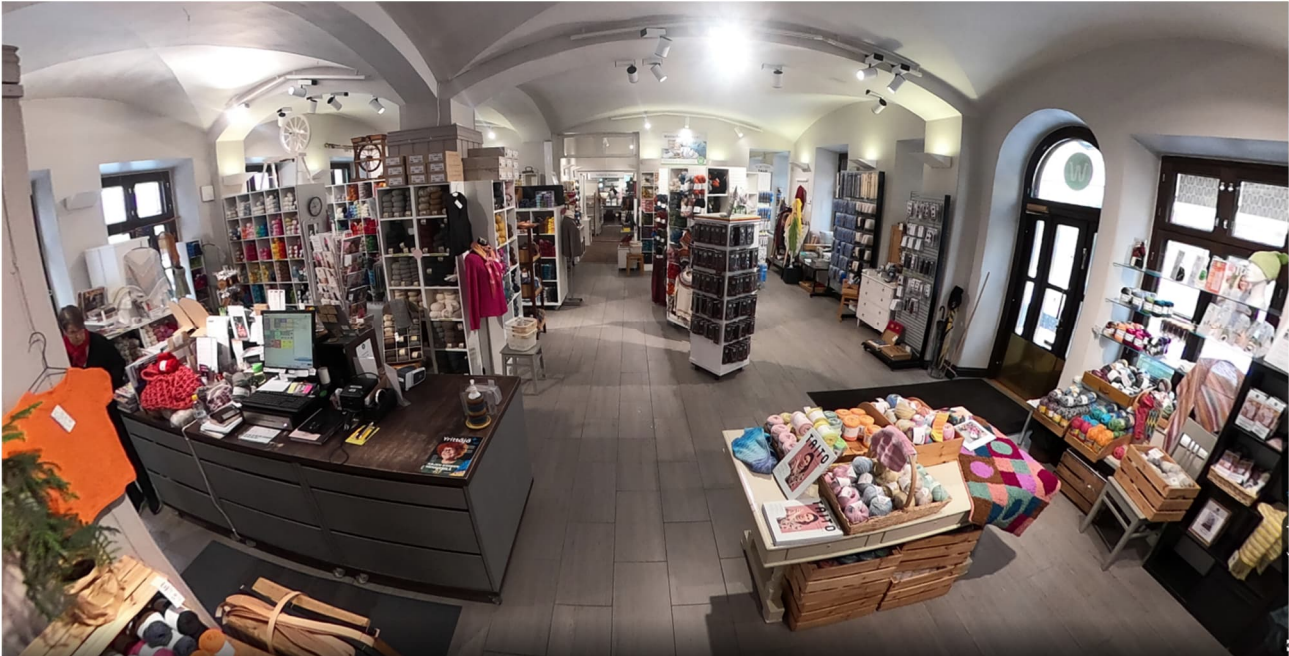
## A111 Toimisto-/Liiketila 9 – Nykyään Lankamyymälä

**Lattiapinnat:** Harmaa uusi lattialaatta puolen kiven ladonnalla, muutettu 2017. Aikaisemmin ollut puulattia. Alapohja putsattiin, patterit poistettiin ja lattialämmitys lisättiin 2017. Lattiapinnan alla on kaariholvit.

**Seinäpinnat:** Maalatut valkoiset. Lisäksi osalla seinistä panelointi n. 2,5 m korkeuteen. Paneloinnin yläpinnassa listoitius. Panelointi todennäköisesti kohtalaisen uusi, mahdollisesti 2017. Seinillä kattoon kohdistettuja valaisimia ja ripustimia.

**Kattopinnat:** Ristiholvi, maalattu, valkoinen. Valaisinkiskoja palkkien yhteydessä. Tilan A112 puoleisen käytävän yläpuolella ryijykotelointi, rakennettu 2011.

**Ikkunat:** MSE-ikkunat, petsatut, ruskeat, todennäköisesti 70-luvulta.

**Ovet:** Ulko-ovi kadulle ruskea lasiaukollinen ovi messingin värisellä potkupellillä ja heloituksella. Ovi rakennettu 2011. Ovi tilojen A111 ja A110 välillä varastoitu vintille. Oven yläpuolinen ikkuna paikallaan.

**Muuta:** Yksi sisäpihan puoleisista ikkunoista oli ennen ovi. Ulko-ovi kadulle rakennettu 2011. Tilassa toimiva myyntipiste pyörillä kulkeva kaluste.

Tilassa tekniikkakomero, lisätty todennäköisesti 2011. Komeron ovi uusi puinen peilipintainen ja maalattu valkoiseksi.

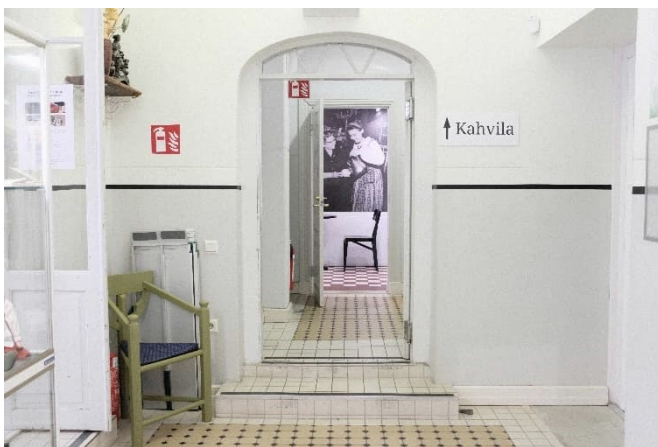
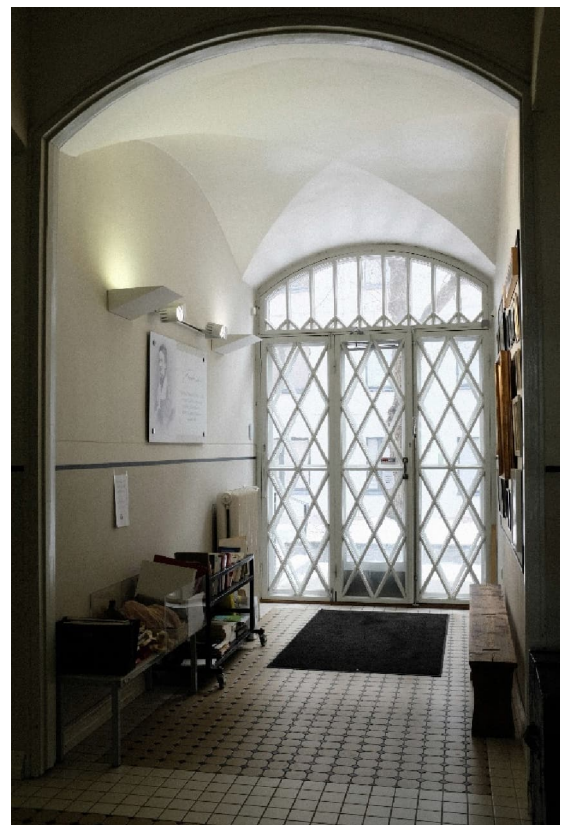
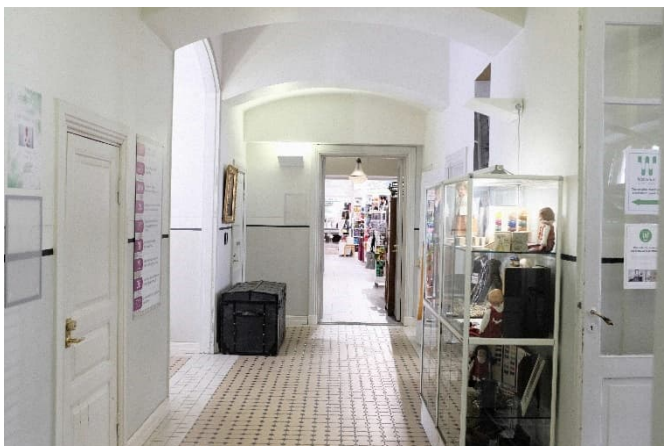
## A112 Käytävä

**Lattiapinnat:** Lattiapinta on laatoitettu. Laatoitus toteutettu 2011. Lattialaatat: Pukkila Natura OCT 96 x 96 mm beige 130, Pukkila ja 29 x 29 mm musta 822 ja Pukkila 96 x 96 mm valkoinen 107, saumat harmaa. Aikaisemmin ollut samantyyppinen.

**Seinäpinnat:** Maalattu inspiroituen historiasta. Alaosa seinäpinnoista maalattu siniharmaana n. 1,5 m korkeuteen. Yläpuolella kapea musta raita. Seinän yläosa valkoinen. Seinillä valaisinkiskoja. Seinillä oli aikaisemminkin vastaava maalaus.

**Kattopinnat:** Katossa kaarevia palkkeja, sekä tällaista muistuttava kotelointi, jossa kulkee kaukolämmön putket. Rakennettu 2011.

**Ikkunat:** Kahvilaan johtavan oven yläpuolella kaari-ikkuna. Mahdollisesti alkuperäinen.

**Ovet:** Puisia, peilipintaisia, valkoiseksi/siniharmaaksi maalattuja vanhoja ovia. Mahdollisesti alkuperäisiä, 30-luvulta tai aikaisemmin. Ovilistat samalta ajalta. Ulko-ovi lasiaukollinen puuovi. Lämmöneristetty ulko-ovi uusittu todennäköisesti 90-luvulla ja vanhat ovilehdet varastoitu näkyvästi ylemmissä tiloissa Museoviraston toiveesta.

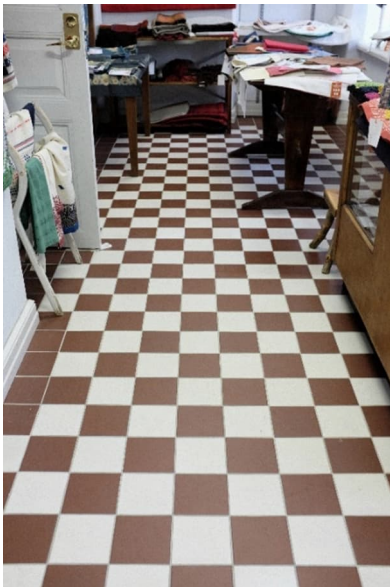
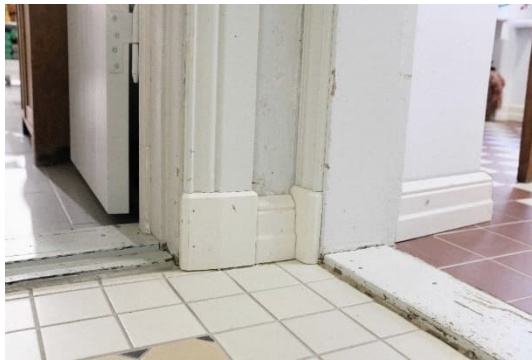
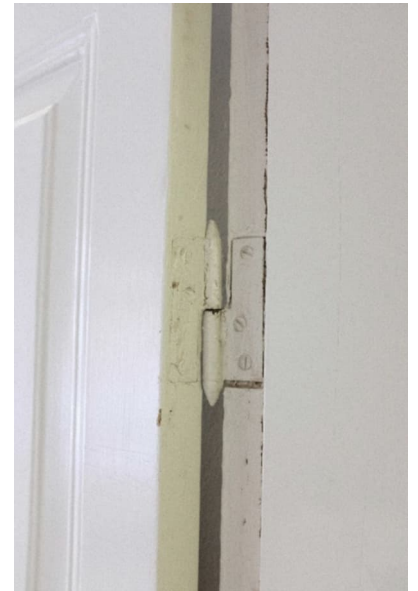
## A113 Toimisto-/Liiketila 7 – Wetterhoff Vintage & Outlet

**Lattiapinnat:** Shakkiruutulaatoitus valkoisesta ja ruskeasta laatasta. Kuvio inspiroitunut historiallisista aiheista. Laatta Pukkila Natura 146x146, valkoinen 107 ja punainen 622, sauma harmaa. Laatoitus toteutettu 2011.

**Kattopinnat:** Ristiholvi, maalattu, valkoinen. Loisteputkivalaisimet. Tilassa ilmanvaihtoputkia.

**Ikkunat:** MSE-ikkunat, petsatut, ruskeat, todennäköisesti 70-luvulta.

**Ovet:** Puinen, peilipintainen valkoiseksi maalattu ovi.

**Muuta:** Seinillä ryijykiskoja sekä muita ripustimia. Putkitus pattereille.

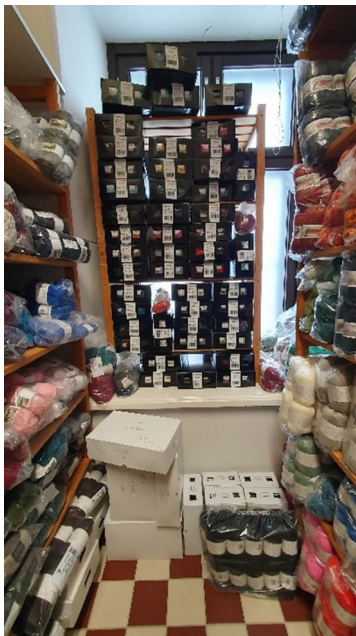
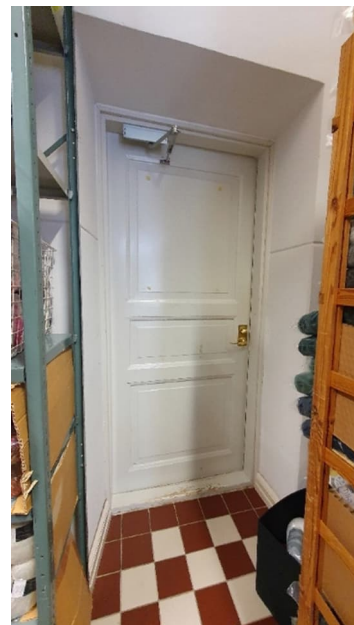
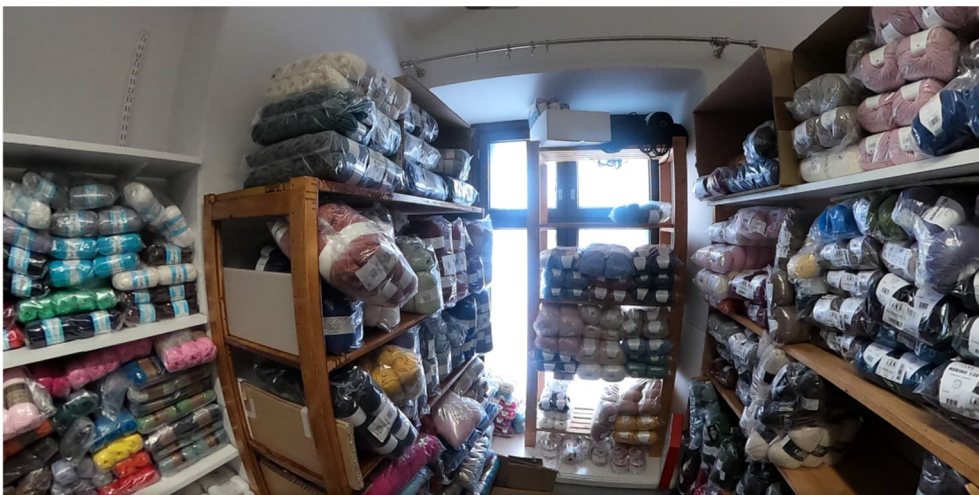
## A114 Toimisto-/Liiketila 8 - Lankavarasto

**Lattiapinnat:** Shakkiruutulaatoitus valkoisesta ja ruskeasta laatasta. Kuvio inspiroitunut historiallisista aiheista. Laatta Pukkila Natura 146x146, valkoinen 107, ja punainen 622, sauma harmaa. Laatoitus toteutettu 2011.

**Ikkunat:** MSE-ikkunat, petsatut, ruskeat, todennäköisesti 70-luvulta.

**Ovet:** Puinen peiliovi, maalattu valkoinen.

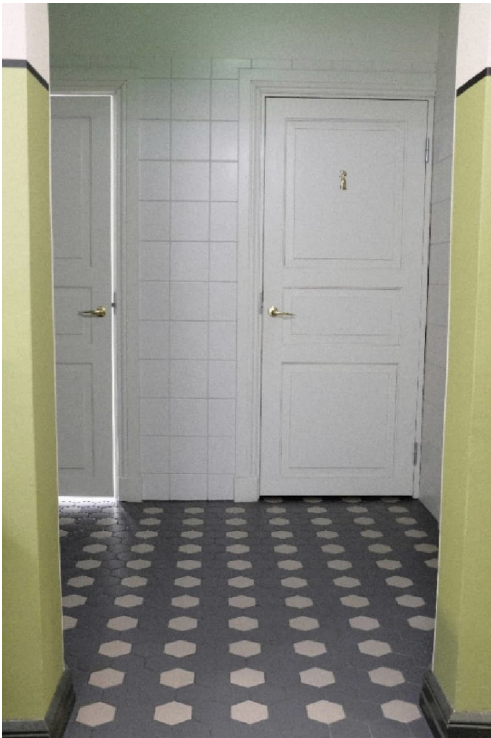
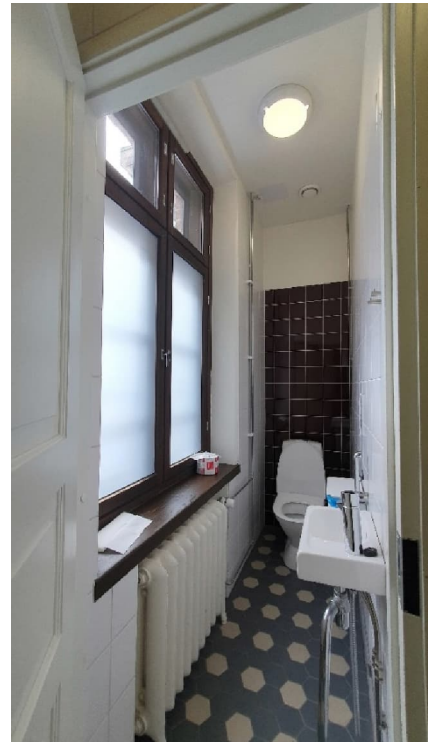
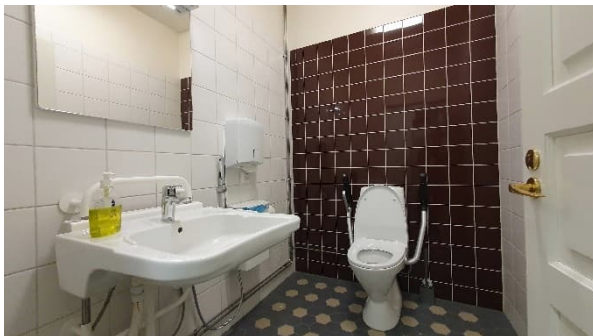
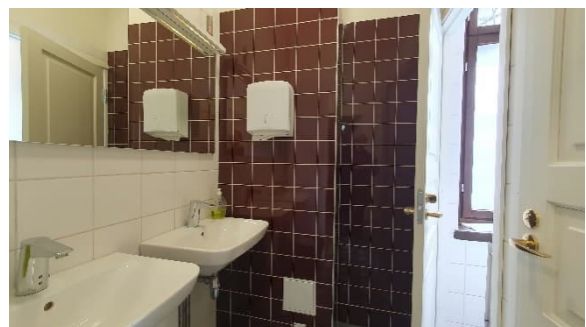
**Ikkunat:** Ruskeat petsatut MSE-ikkunat, uusittu todennäköisesti 70-luvulla. Ikkunoissa näköesteenä opaaliteippaus alempien ruutujen kohdalla. Ruskea puinen ikkunalauta.

**Ovet:** Valkoiset, puiset, peilipintaiset ovet, mahdollisesti 70-luvulta. Valkoiset karmilistat.

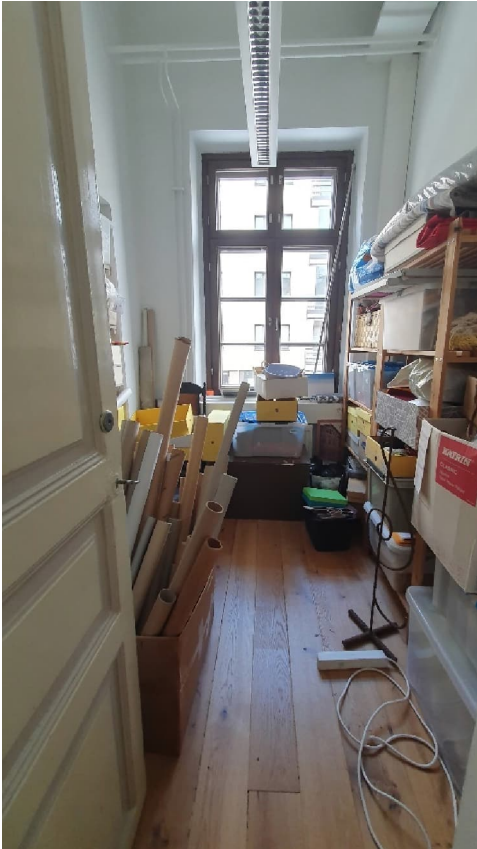
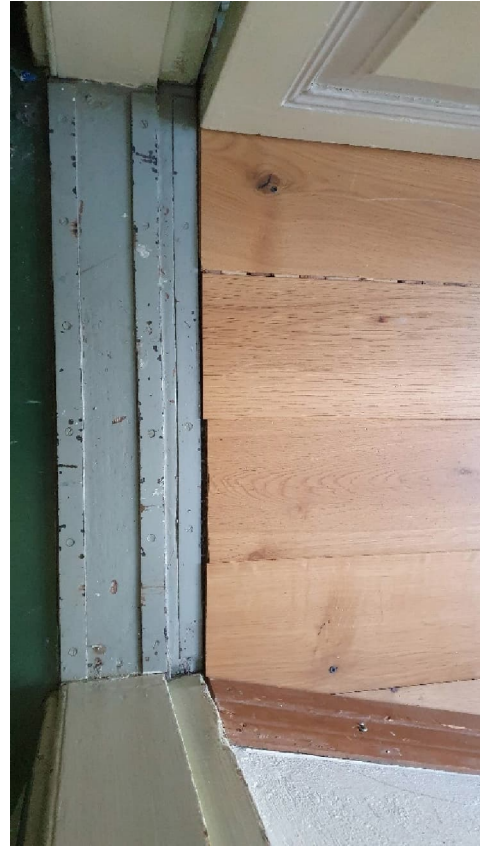
## A211 Liiketila – Varastotila

**Lattiapinnat:** Tammiparketti, lisätty lattian kulumisen päälle 2010-luvulla.

**Jalkalistat:** Tumman ruskeat, todennäköisesti alkuperäiset, kuluneet.

**Seinäpinnat:** Vanha paneeli alaosassa, todennäköisesti alkuperäinen.

**Ovet:** Puinen valkoiseksi maalattu ovi. Todennäköisesti alkuperäiset 1920-luvulta tai aikaisemmin.

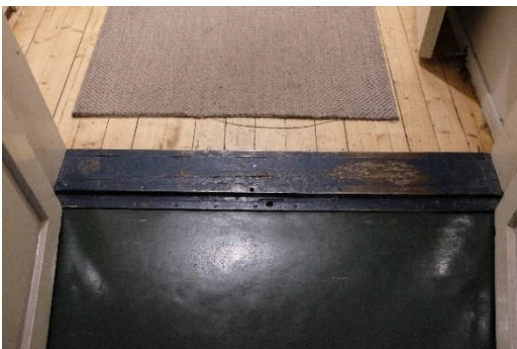
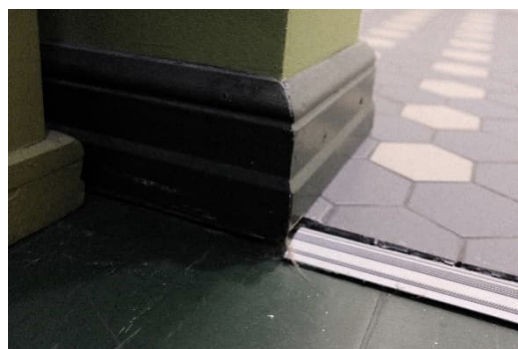
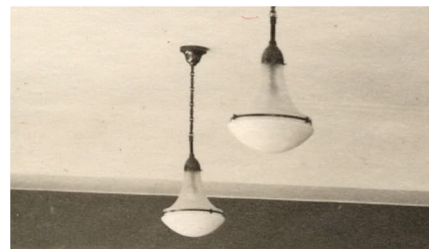
## A212 Käytävä

**Lattiapinnat:** Tumman vihreä muovimatto, mahdollisesti 1970-luvulta.

**Jalkalistat:** Tumman vihreät jalkalistat, osittain alkuperäiset, osittain uusittu.

**Seinäpinnat:** Maalattu, kirkkaan vihreä, n. 1,5 m korkeuteen. yläpuolella tumman vihreä raita. Seinien yläosa maalattu, valkoinen. Seinät maalattu 2011. 1970-luvulla värimaailma on ollut samankaltainen.

**Ovet:** Puiset peilipintaiset lasiaukolliset valkoiseksi maalatut ovet. Todennäköisesti alkuperäiset 1920-luvulta tai aikaisemmin. Karmilistat tumman vihreät.

**Muuta:** Valaisimet ovat alkuperäisiä, joihinka johdot uusittu.

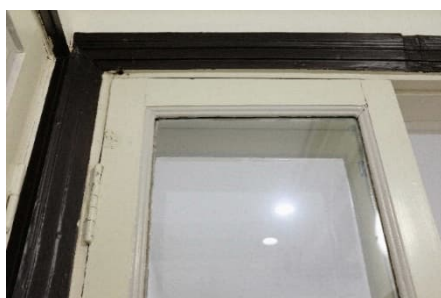
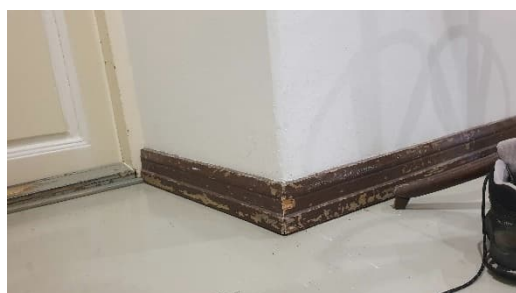
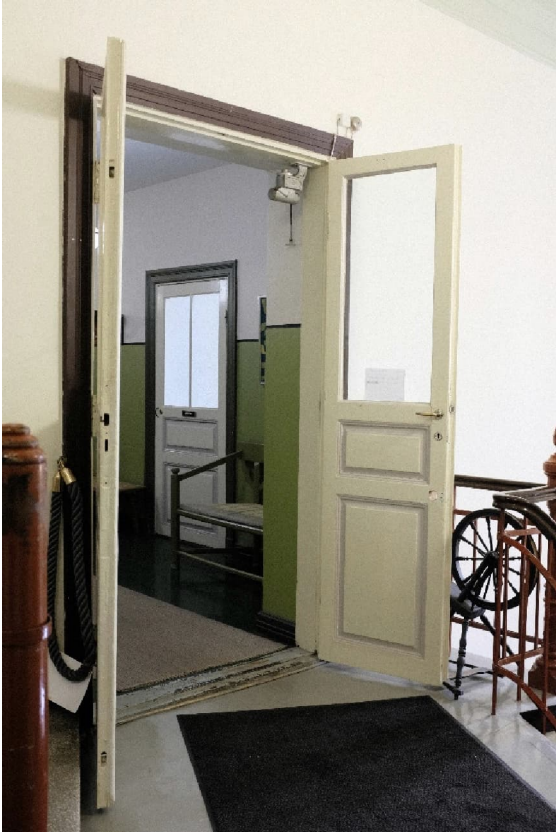
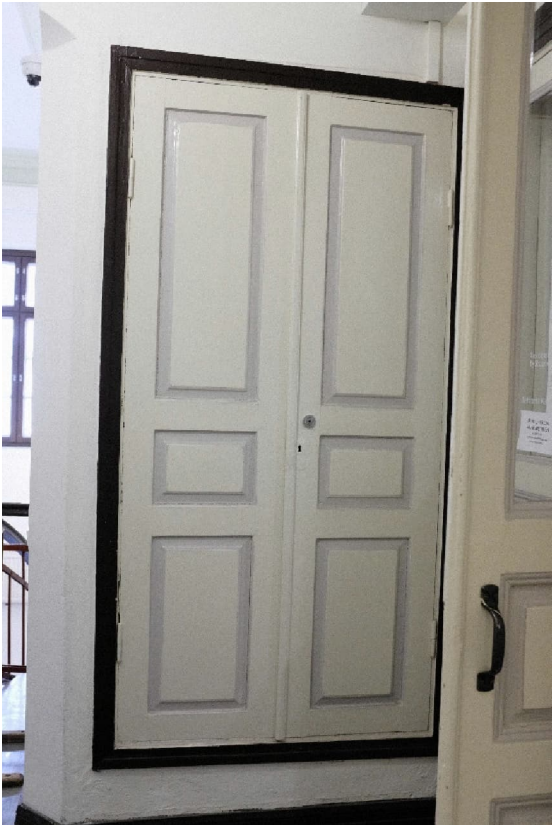
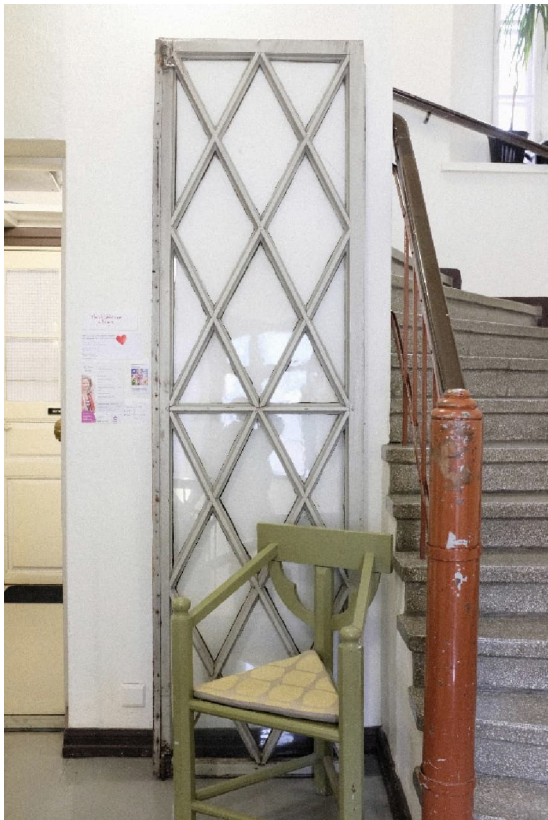
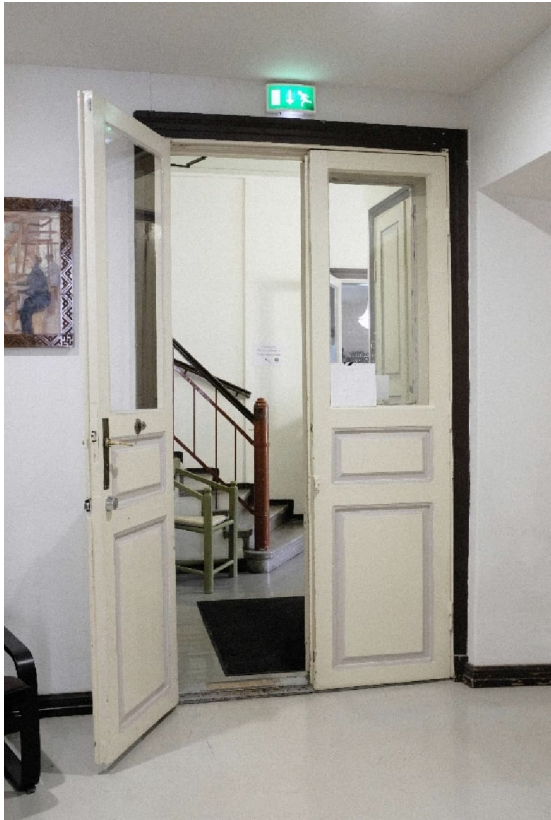
## A215 Aula

**Lattiapinnat:** Harmaa muovimatto, 70-luvulta, tai vanhempi. Alkuperäinen lattia on mahdollisesti maton alla.

**Jalkalistat:** jalkalistat todennäköisesti alkuperäiset, tumman ruskeat. Portaan kohdalla jalkalista on maalattu tumman ruskea.

**Ovet:** Aulan pariovet tilaan A216b ovat alkuperäiset, 1930-luvulta tai aikaisemmin. Ovet ovat puiset peilipintaiset lasiaukolliset ovet. Pinnat ovat pääasiassa maalattu valkoisiksi. Peilipintaa on korostettu harmaalla maalauksella. Ovien listoitukset ovat tummanruskeat, todennäköisesti alkuperäiset. Palo-ovien tiiveys mahdollisesti uusittu 2014.

**Portaat:** Alkuperäinen terrazzo-pintainen kiviaineinen vapaamuotoinen porras. Porras on erilainen kuin 1. kerroksen porras, vaikka muotokieli on sama. Porras on 1920-luvulta rakennuksen ensimmäisen korottamisen ajankohdalta. Kaide teräksestä ja puusta, todennäköisesti alkuperäinen, väri punaruskea. Käpykoristeita päissä. Useita maalikerroksia, joista voi erottaa sinisen, ruskean ja harmaan kerroksen.

**Muuta:** Ulkoseinällä ilmassa myöhemmin lisätty nykyaikainen patteri. Valaisimet moderneja seinävalaisimia. Tilassa vanha ovilehti, puinen, lasiaukollinen.

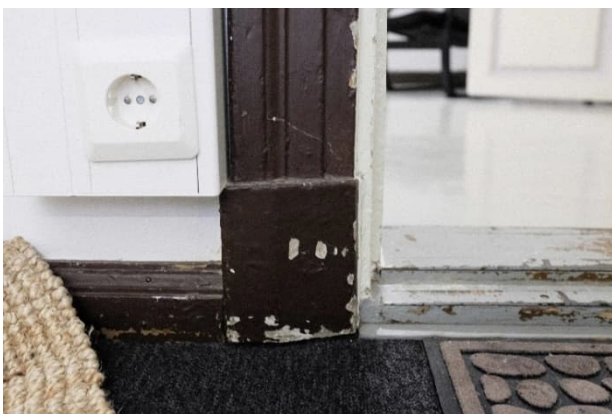
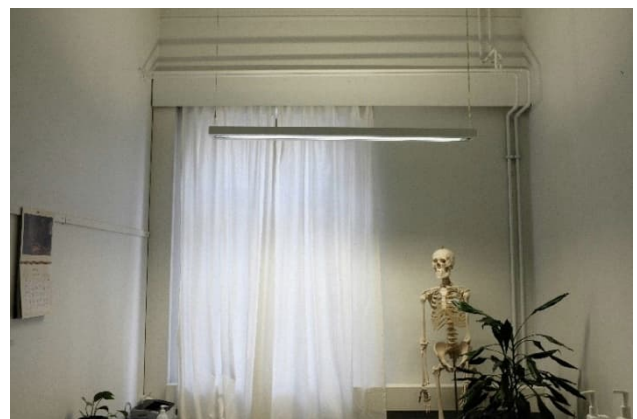
## A217 Toimisto – Nykyisin hieroja

**Jalkalistat:** Tumman ruskeat jalkalistat, mahdollisesti osittain alkuperäiset.

**Seinäpinnat:** Maalattut, valkoiset. Tilojen A217 ja A218 välinen seinä rakennettu mahdollisesti jo 1920-luvulla.

**Ovet:** Puisia peilipintaisia maalattuja valkoisia ovia, todennäköisesti alkuperäisiä. Ovien karmilistat tumman ruskeita, kuluneita, todennäköisesti alkuperäisiä. Yksi ovi varastotilaan on uudempi metallinen laakaovi.

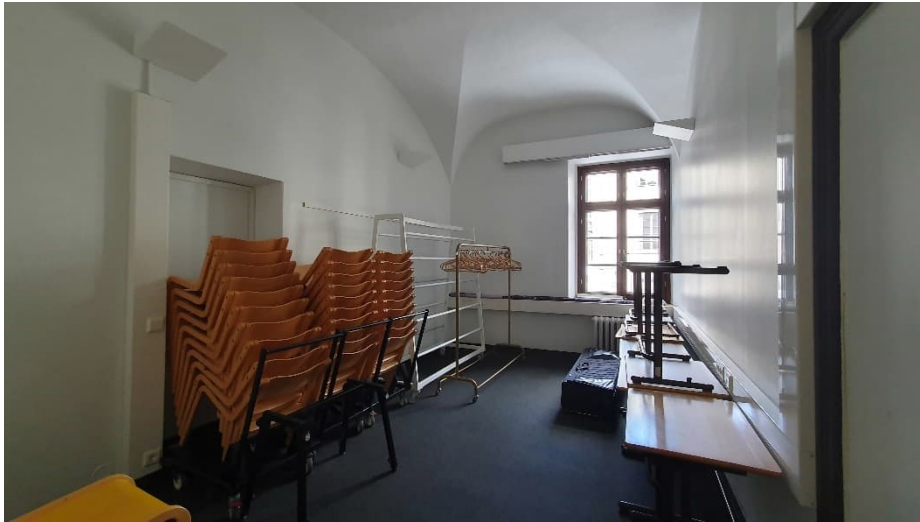
## A218 Toimisto – Nykyisin tuolivarasto

**Lattiapinnat:** Harmaa kokolattiamatto palasista, asennettu muovimaton päälle ilman liimausta.

**Seinäpinnat:** Maalattut, valkoiset. Tilojen A217 ja A218 välinen seinä rakennettu ennen 2011 muutoksia. Seinillä koteloiteja, sähkökouruja ja ylöspäin kohdistettuja valaisimia. Ikkunan edessä verholauta, mahdollisesti 70-luvulta.

**Ovet:** Ovi tilaan A220 mahdollisesti alkuperäinen, kaksi ovea viereisiin tiloihin ovat uusittuja puisia laakaovia.

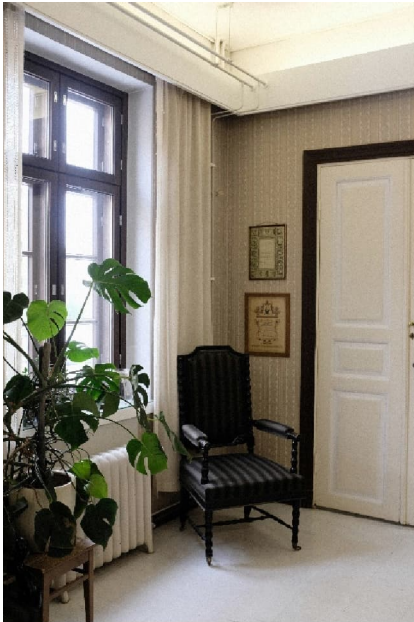
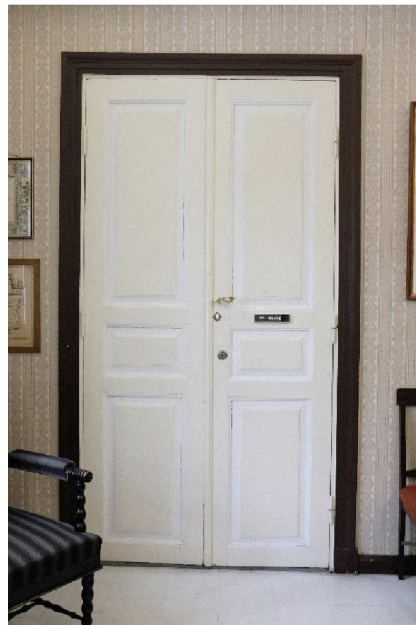
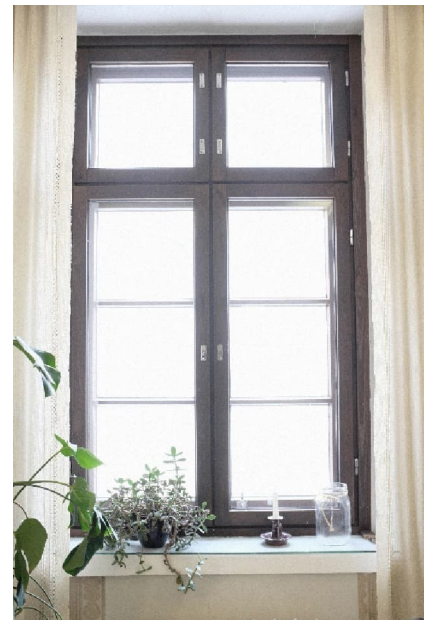
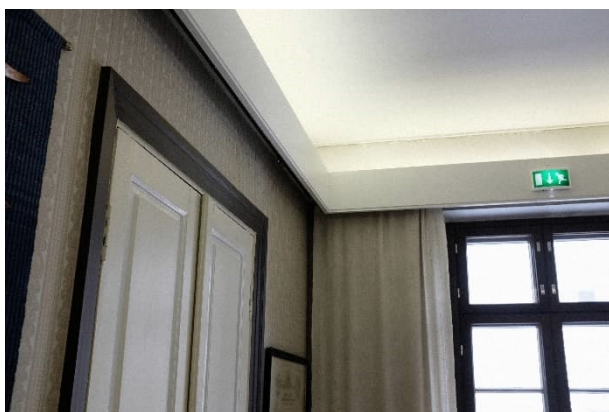
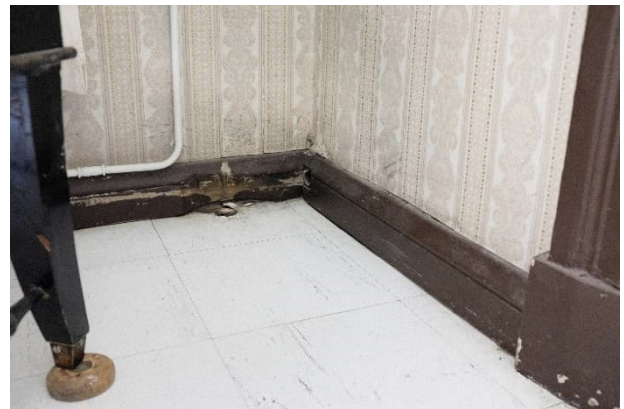
## A220 Sali – Fredrikan Sali – Myöhemmin rehtorin kanslia

**Lattiapinnat:** Harmaa muovimatto ruutusaumalla, mahdollisesti 70-luvulta.

**Jalkalistat:** Tumman ruskeat jalkalistat, kuluneet, todennäköisesti alkuperäiset.

**Ovet:** Puisia peilipintaisia valkoiseksi maalattuja ovia, todennäköisesti alkuperäisiä. Karmilistat tumman ruskeat.

**Muuta:** valaisin alkuperäinen jugend-valaisin

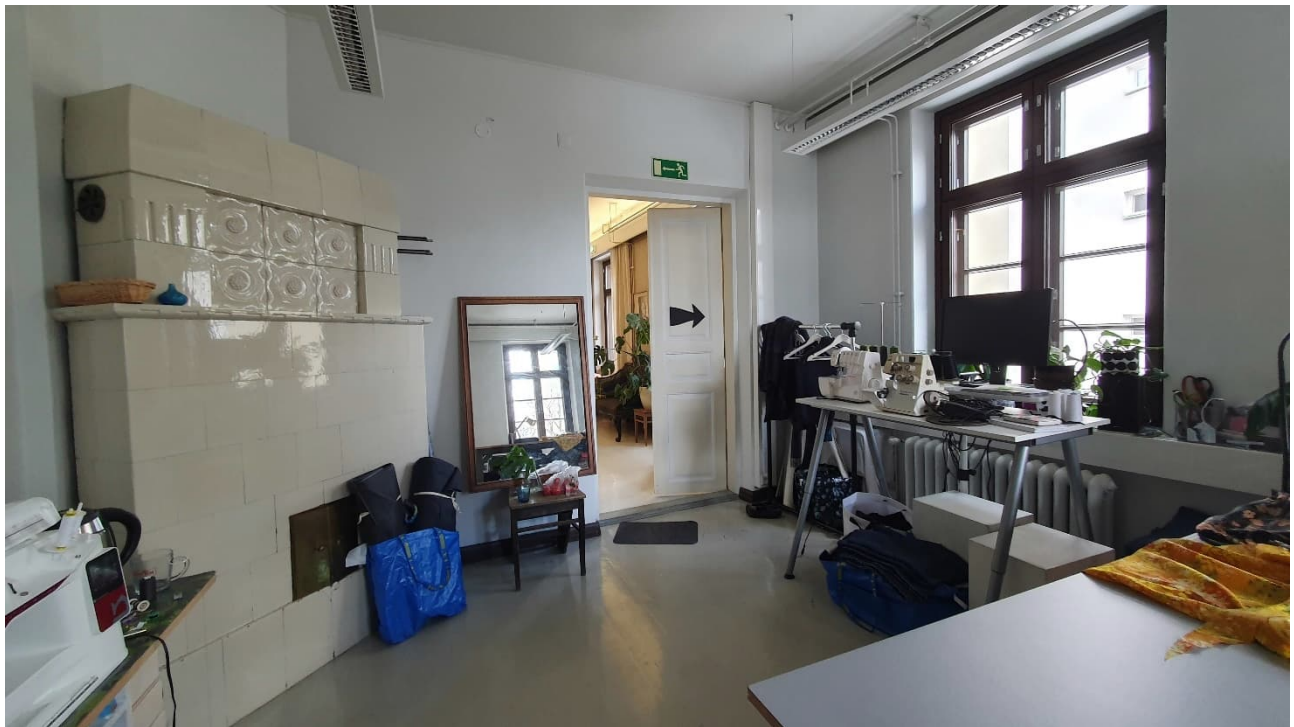
## A221 Toimisto – Fredrikan makuuhuone

**Ovet:** Tilojen A221 ja A222 välinen ovi ei ole käytössä. Ovi puinen pielipintainen valkoinen ovi, todennäköisesti alkuperäinen.

**Muuta:** Tilassa on rakennuksen ainoa säilynyt kaakeliuuni, jonka pinta on lasitettu, valkoinen.

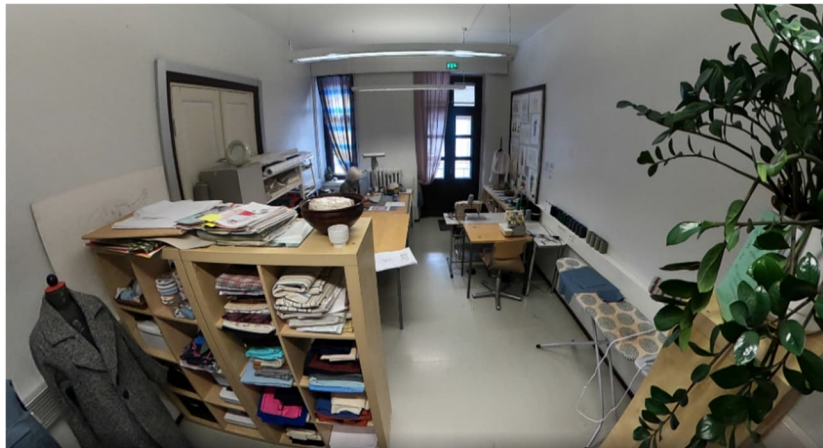
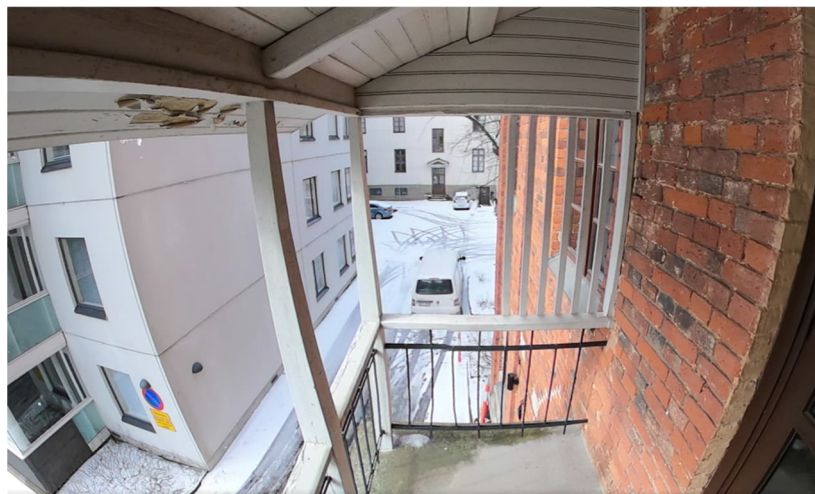
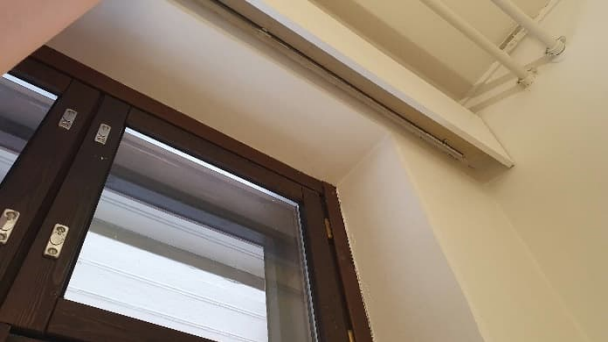
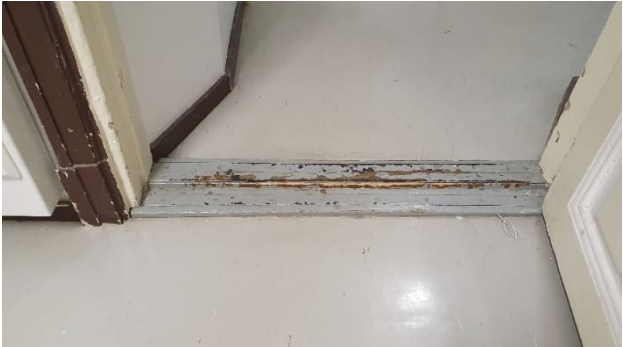
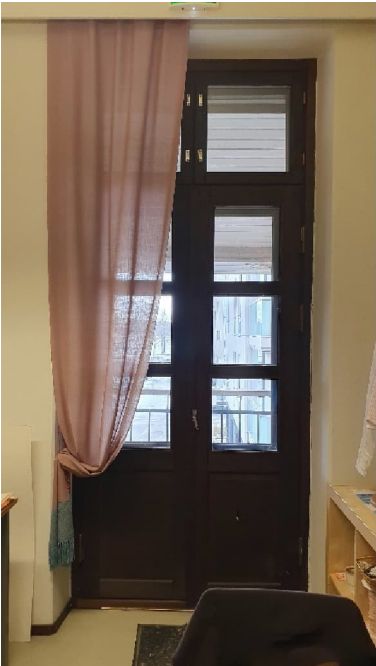
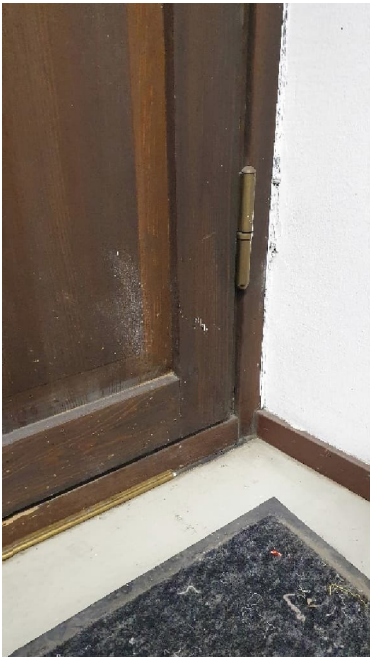
## A222 Toimisto – Fredrikan työhuone – Nykyään ompelupalvelun tila

**Ovet:** Puisia peilipintaisia valkoiseksi maalattuja ovia, todennäköisesti alkuperäisiä. Karmilistat tumman ruskeat. Ulko-ovi parvekkeelle puinen, lasiaukollinen, ruskea ovi. Todennäköisesti 70-luvulta. Välioiven kynnyksessä on nähtävänä useita maalikerroksia: harmaa, tumman harmaa, ruskea.

**Parveke:** Huonetilasta avautuva parveke on alkuperäinen. Parvekelaatta on näkyvissä jo vanhimmissa valokuvissa rakennuksesta. Parvekkeen katos on lisätty myöhemmin, mutta sekin on historiallinen, rakennettu mahdollisesti 1920-luvulla. Parvekelaatta on betonirakenteinen, kaide rautainen ja katosrakenne sekä kaiteen käsijohde puisia. Puurakenne on maalattu parvekkeen puolelta valkoiseksi modernilla maalilla, joka on alkanut hilseilemään.

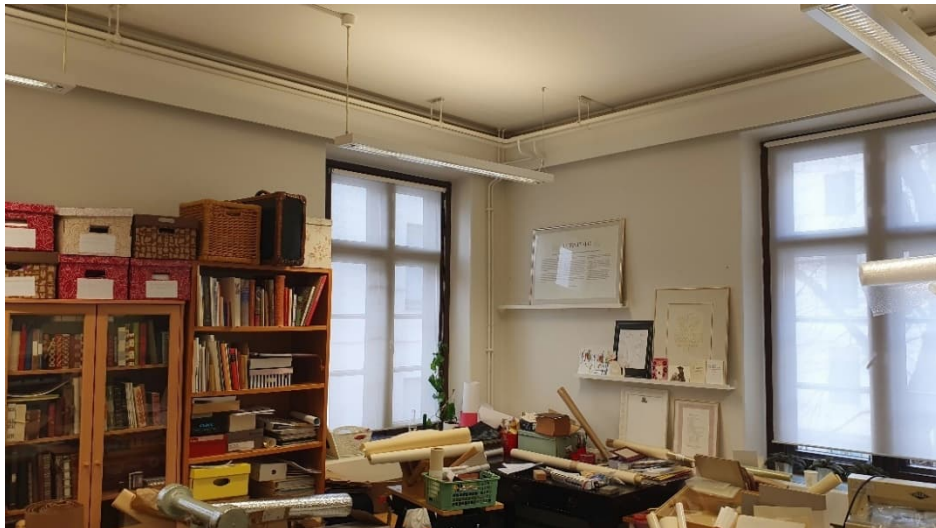
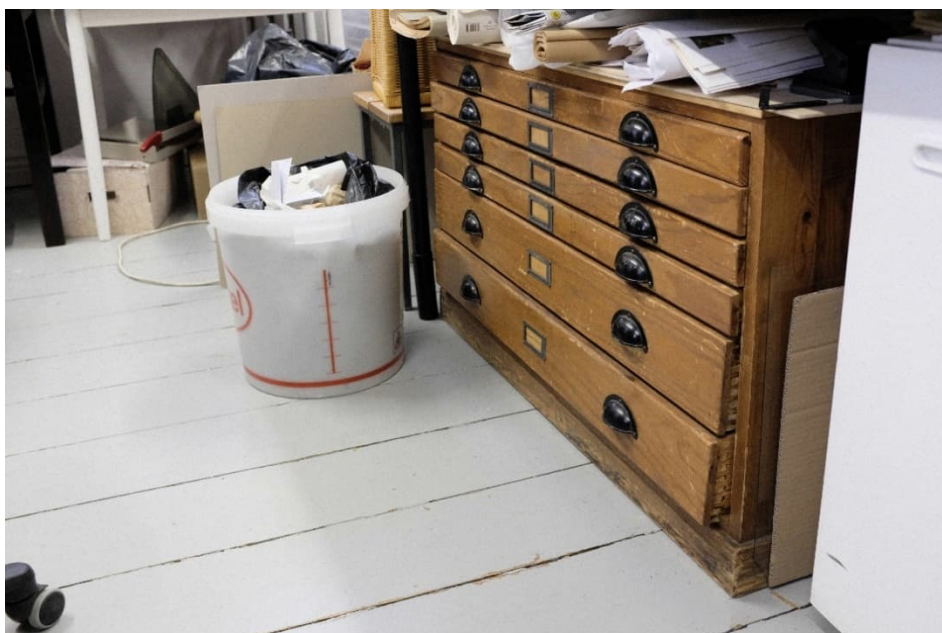
## A223 Toimisto - Kirjansitomo

**Lattiapinnat:** Harmaa puulattia, alkuperäinen, leveä lankku, maalattu 2011 ja kevyesti hiottu. Samankaltainen lattialauta voi olla myös muovimattopintojen alla muissa tiloissa. Lattiassa on kulumaa. Alkuperäinen väri on voinut olla samankaltainen.

**Muuta:** Tilassa on vanhoja kiintokalusteita.

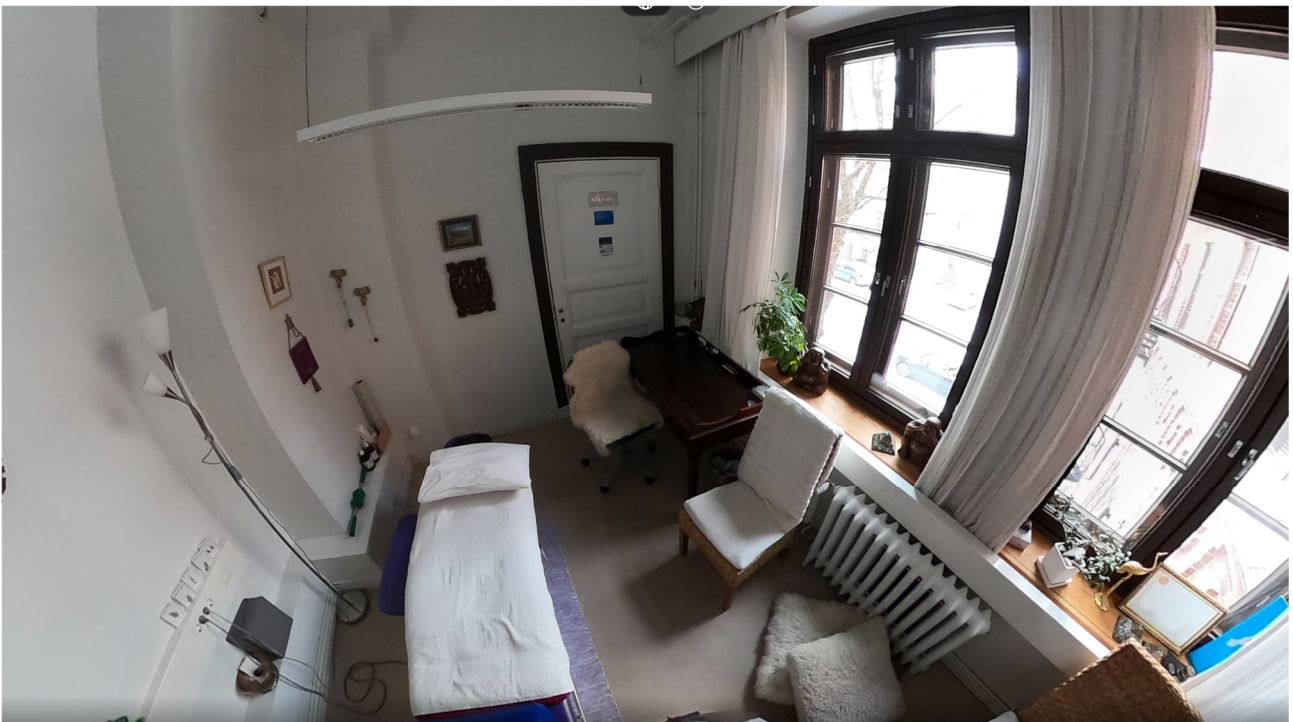
## A224 Toimisto – Nykyisin hoituhuone – Entinen Fredrikan keittiö

**Ovet:** Puisia peilipintaisia valkoiseksi maalattuja ovia. karmilistat puiset ruskeat. Lisäksi yksi pienempi komeron ovi, joka on myös peilipintainen, mutta maalattu pohjaltaan beigeiksi ja korosteosat valkoiseksi.

**Muuta:** Keittiö purettu 2011, jotta saatiin muokattua tilasta vuokrattava.

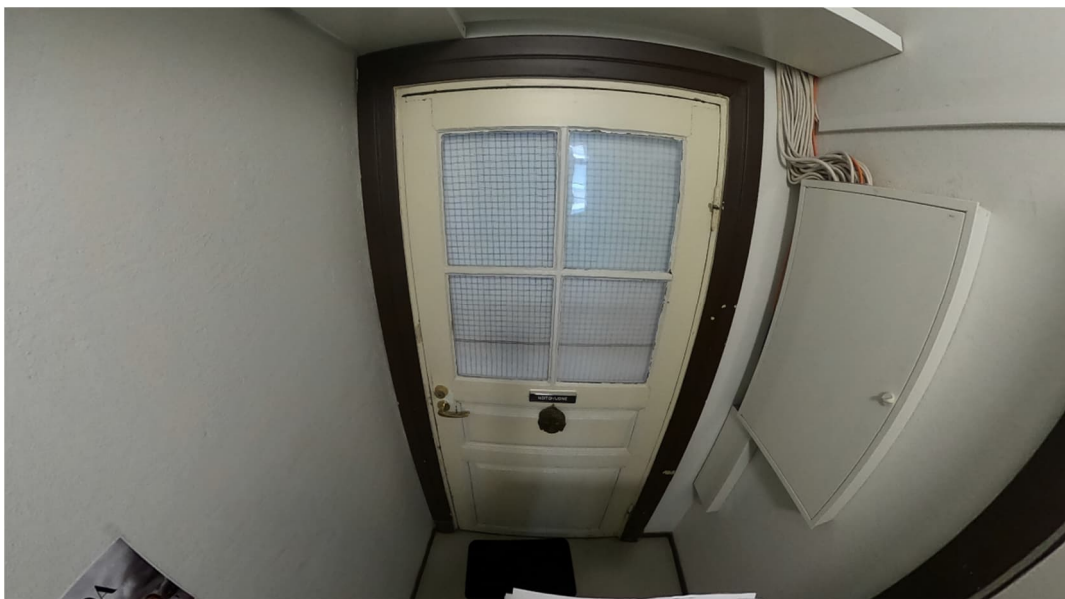
## A225 Käytävä

**Kattopinnat:** Maalattu valkoinen. Kaareva kattopinta muodostuu yläpuolisesta portaasta.

**Ovet:** Puisia peilipintaisia lasiaukollisia valkoiseksi maalattuja ovia. A224 tilan oven lasiaukossa vanhanaikainen turvalasitus. Ovien karmilistat puiset ruskeat. Viereinen ovi on entiseen ruokakomeroon.

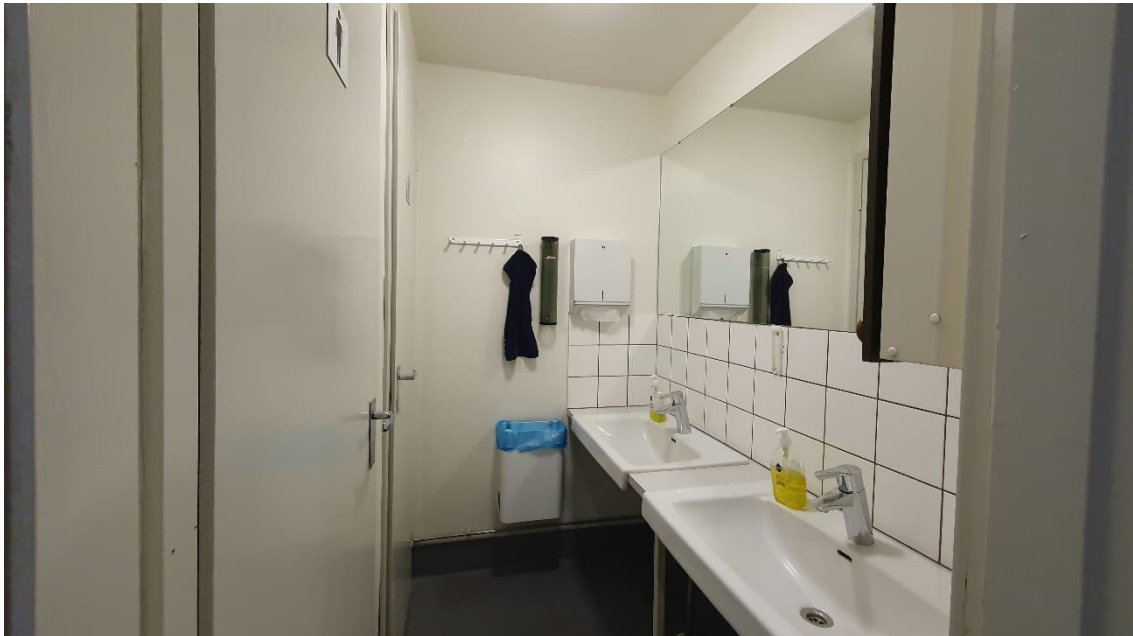
## A227 Wc – Henkilökunnan taukotilan wc-tilat

**Lattiapinnat:** Harmaa turvamatto, RTV Altro Maxis Suprema, lisätty vuonna 2011.

**Ovet:** Uusitut puiset laakaovet, vaalean harmaat.

**Muuta:** Tila rakennettu mahdollisesti 60-luvulla tai myöhemmin, jolta ajalta tilan pinnat olisivat suurimmaksi osaksi.
