# Wetterhoffin talon selvitys sisäpinnoista

Rakennushistoriaselvityksen liite

BST-Arkkitehdit Oy,

17.05.2024

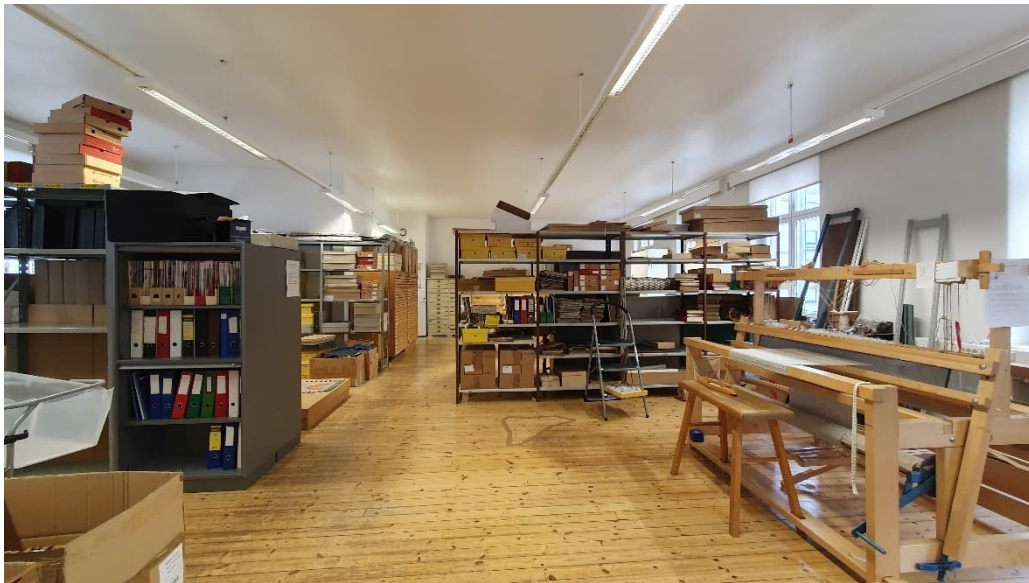
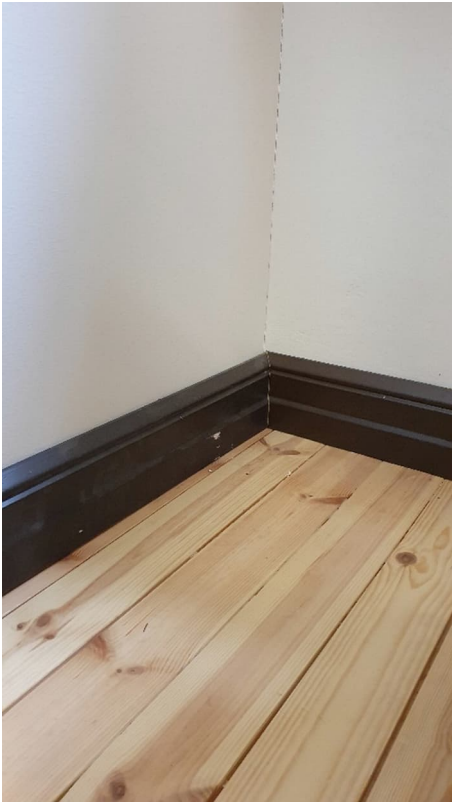
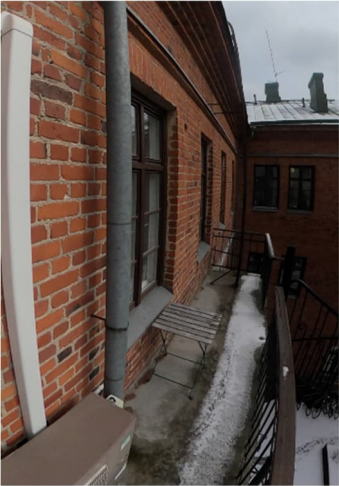
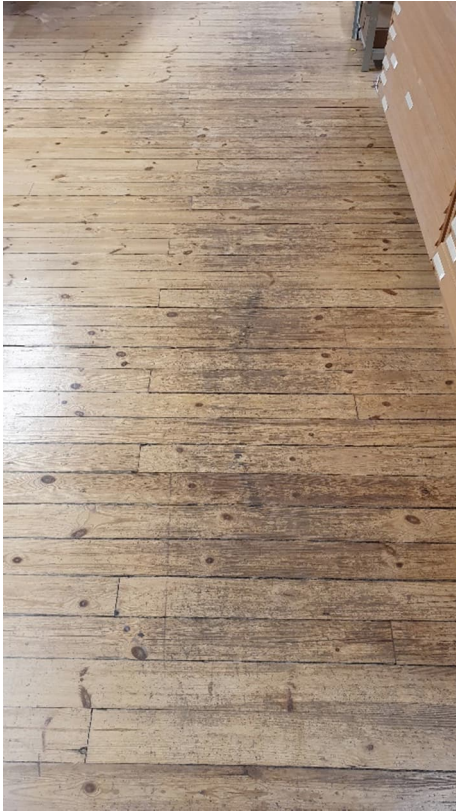
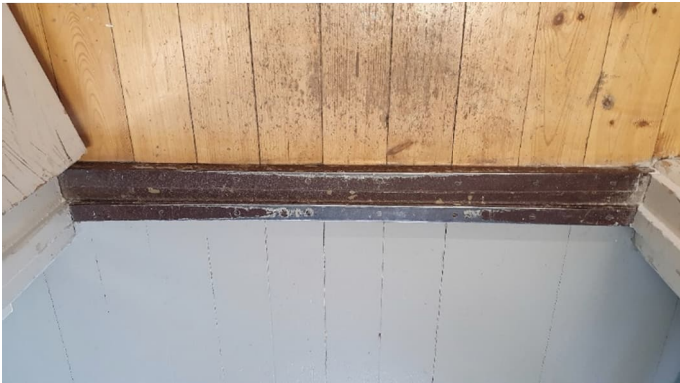
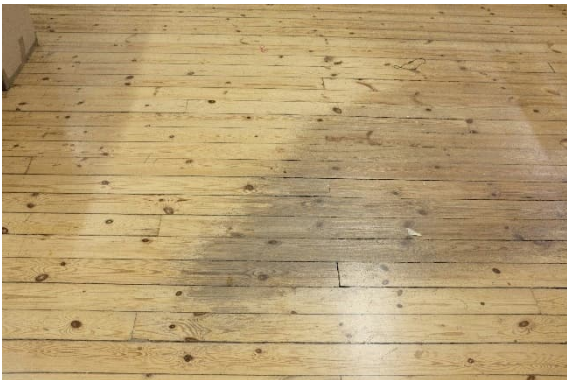
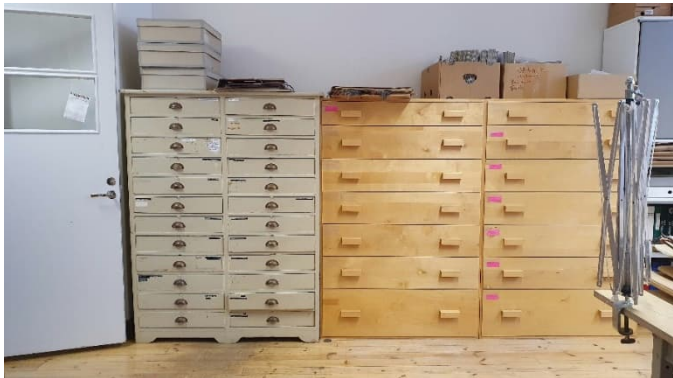
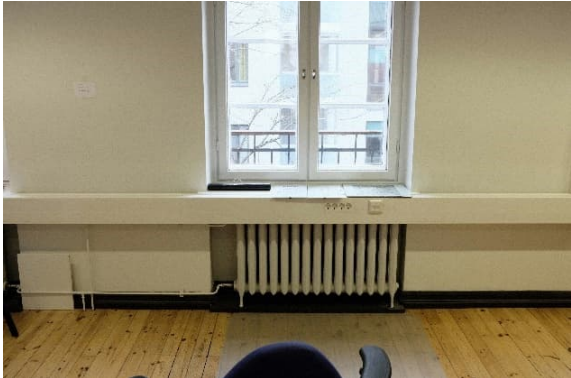
## A306 Liiketila – Säätien arkisto

**Lattiapinnat:** Lautalattia, maalaamaton. Lattiapinta todennäköisesti alkuperäinen vuodelta 1929. Osittain vahvasti kulunut. Osittain uusittu. Lattiapinta on hiottu ja lakattu 2014.

**Jalkalistat:** Ruskeat jalkalistat. Ainakin osittain uusittua.

**Seinäpinnat:** Maalattu, valkoiset. Seinillä valkoisia sähkökouruja.

**Kattopinnat:** Tasanen, maalattu, valkoinen. Ripustetut loisteputkivalaisimet.

**Ikkunat:** ikkunat ovat ruskeita petsattuja MSE-ikkunoita, jotka on uusittu todennäköisesti 70-luvulla. Ikkunoiden sisäpuitteet ovat valkoiset.

**Ovet:** Ovi parvekkeelle puinen lasiaukollinen ovi, jonka ulkopinnat ovat ruskeaksi petsattuja ja sisäpinnat valkoiset.

**Parveke:** Alkuperäinen parveke 1920-luvulta. Parvekelaatta betoninen, kaide metallinen, käsijohde puinen. Parvekkeen hätäpoistumisporras on uusittu 2014. Porras on sinkitty ja maalattu (RR32) teräsritilärakenteinen kierreporras. Vanhoja parvekkeen kaiteita siirrettiin 2. kerroksen parvekkeen teräsritiläjatko-osan kaiteeksi.

**Muuta:** Tilassa vanhoja kalusteita. Tilassa keskellä katossa ilmalämpöpumppu, jonka ulkoyksikkö on sijoitettu parvekkeelle. Tila oli silloisen vuokralaisen tietokoneita varten.

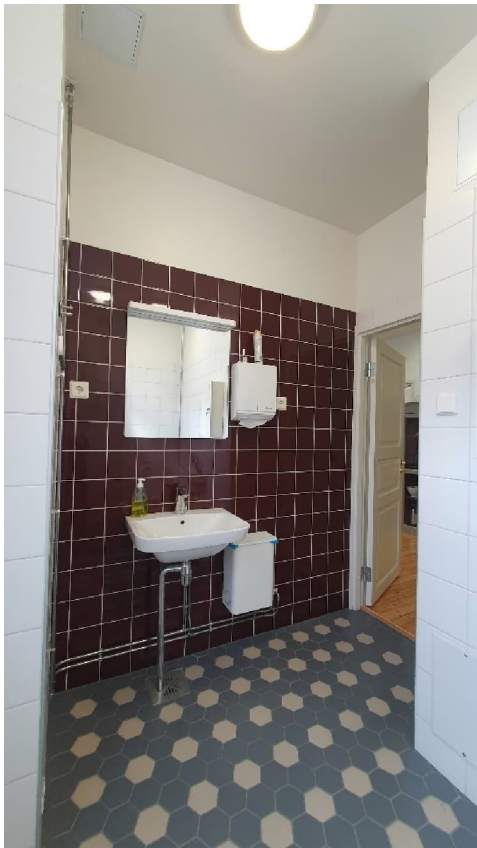
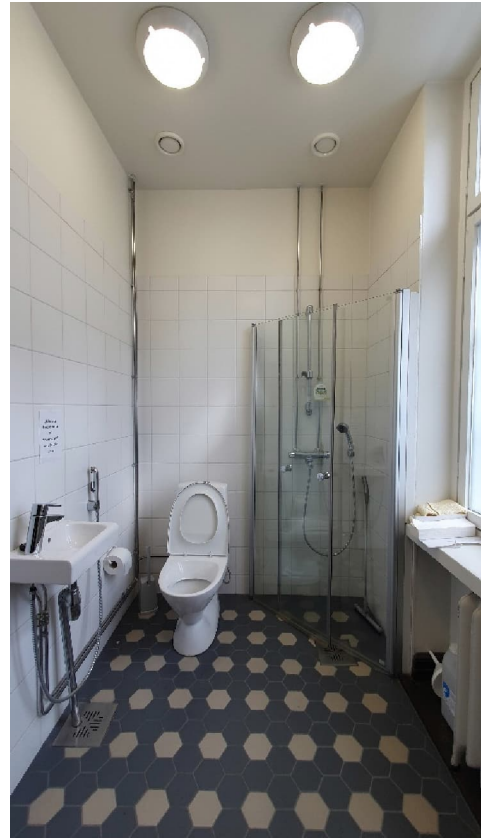
## A307a Wc-tilat

**Lattiapinnat:** Laatoitus kuusikulmaisista siniharmaista ja valkoisista laatoista vuodelta 2014

**Seinäpinnat:** Valkoisia ja ruskeita seinälaattoja, n. 15 x 15 cm. Seinän yläosat maalatut, valkoiset.

**Muuta:** Tila rakennettiin 2014, jolta ajalta suurin osa pinnoista todennäköisesti on.

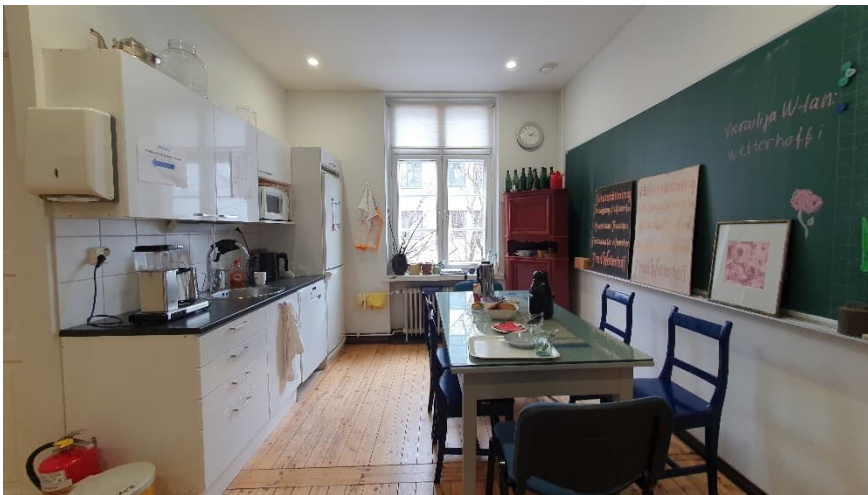
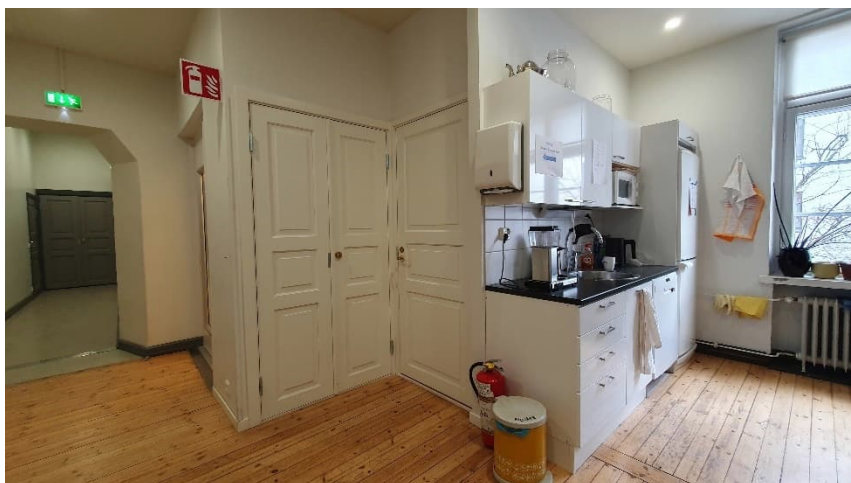
## A307b Taukotila

**Lattiapinnat:** Lautalattia, maalaamaton. Lattiapinta mahdollisesti 70-luvulta, tai vanhempi. Mahdollisesti alkuperäinen 1920-luvulta.

**Jalkalistat:** Siniharmaita, tumman ruskeita ja valkoisia jalkalistoja. Ainakin osittain uusittuja.

**Seinäpinnat:** Maalattuja, valkoisia. Wc-tiloja ja hissiä ympäröivät seinät rakennettu 2014.

**Ovet:** Wc-tilan ovi uusi vuodelta 2014. Muut ovet mahdollisesti alkuperäisiä. Ovet puisia, peilipintaisia valkoiseksi maalattuja ovia. A308 tilan ovesa lisäksi lasiaukko.

**Muuta:** Hissi lisätty 2014. Hissille puhkaistu seinä. Keittiökaluste 2014.

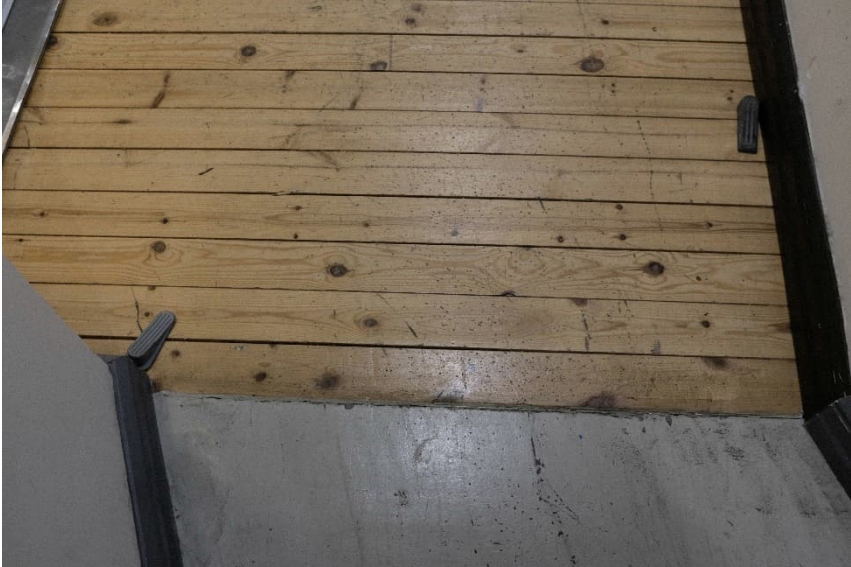
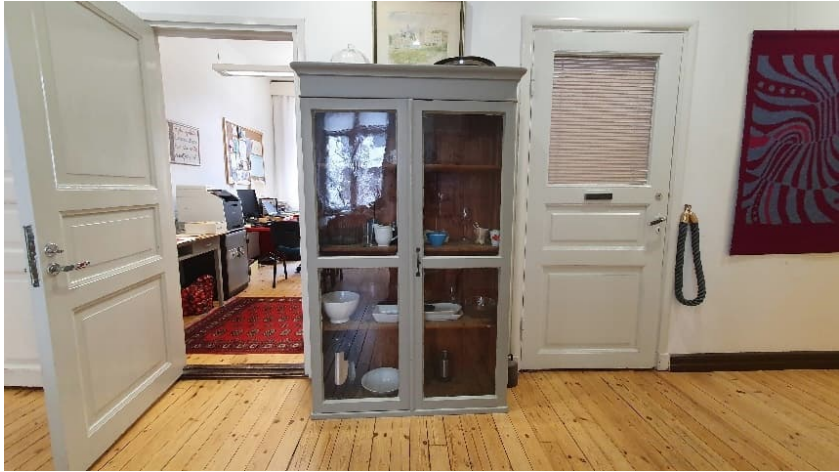
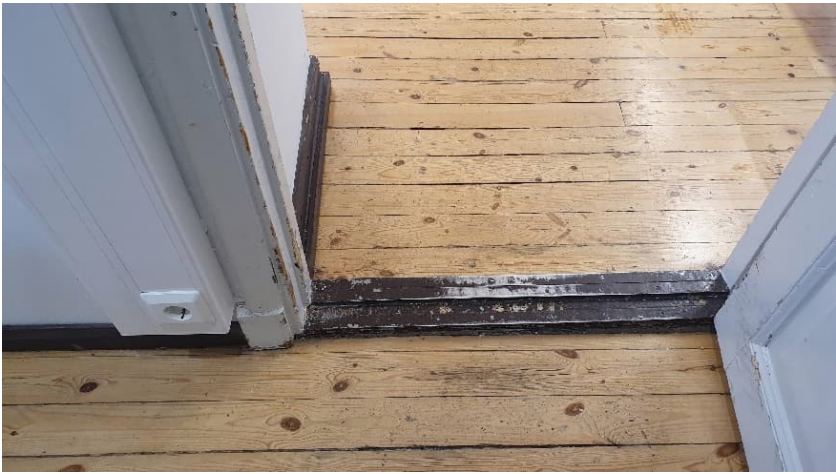
## A308 Toimisto

**Lattiapinnat:** Lautalattia, maalaamaton. Lattiapinta mahdollisesti 70-luvulta, tai vanhempi.

**Jalkalistat:** Ruskeat jalkalistat. Mahdollisesti alkuperäisiä 1920-luvulta.

**Seinäpinnat:** Maalattu, valkoiset. Takaseinä punainen. Seinillä sähkökouruja.

**Ikkunat:** ikkuna on ruskea petsattu MSE-ikkuna, joka on uusittu todennäköisesti 70-luvulla. Ikkunan sisäpuutteet ovat valkoiset.

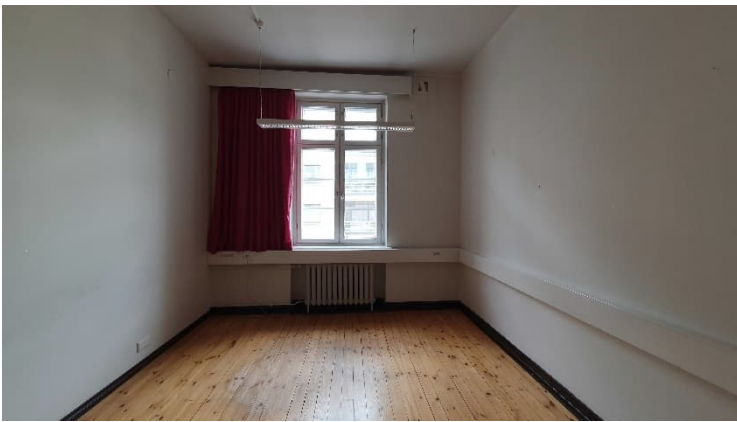
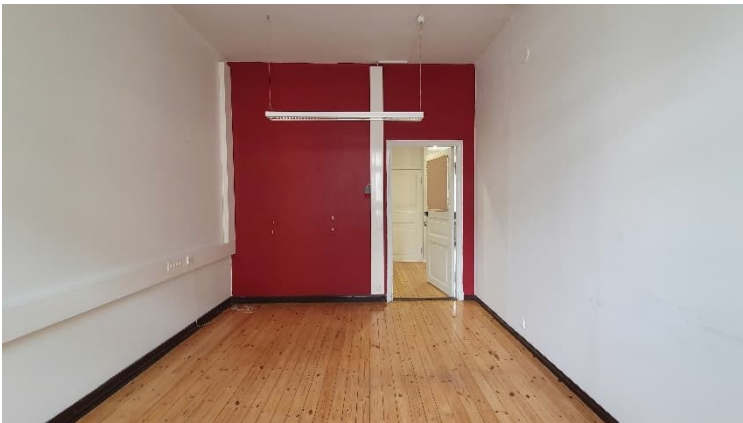
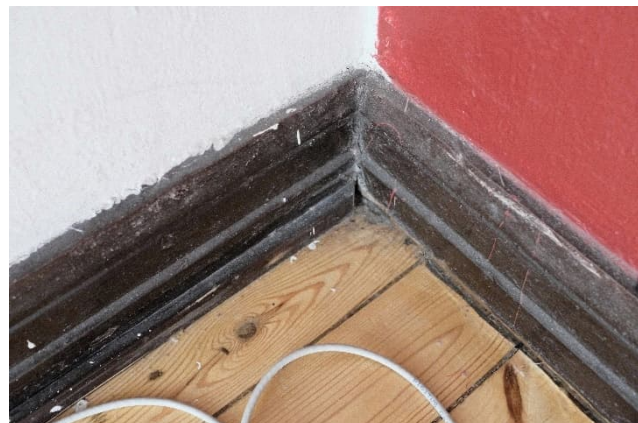
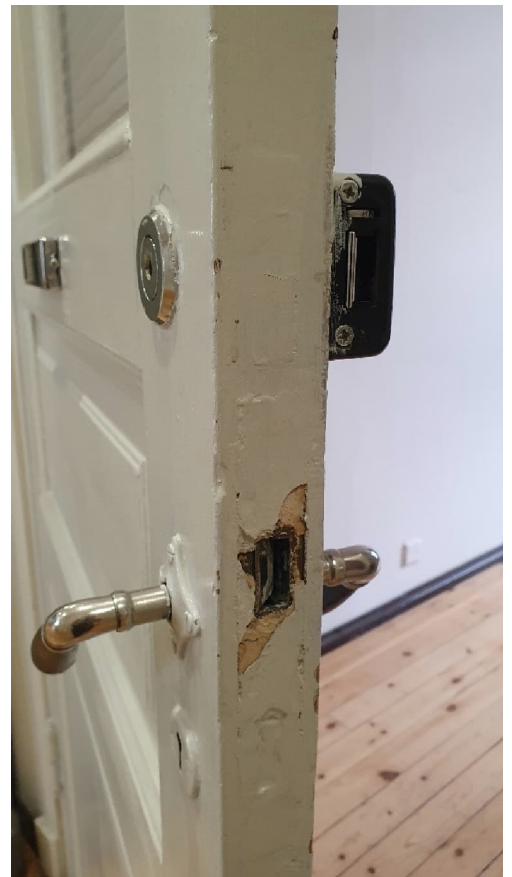
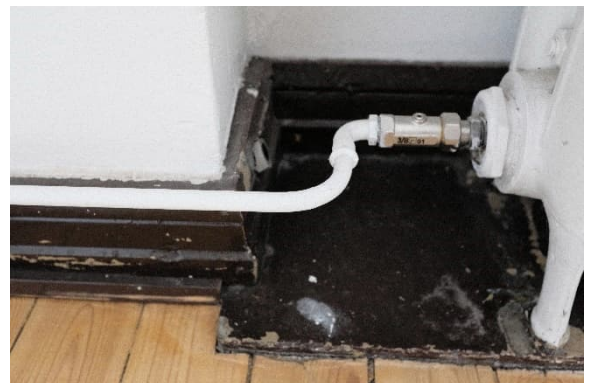
## A309 Toimisto – Nykyään Wetterhoffin säätien toiminnanjohtajan toimisto

**Lattiapinnat:** Lautalattia, maalaamaton. Lattiapinta mahdollisesti 70-luvulta, tai vanhempi.

**Jalkalistat:** Ruskeat jalkalistat. Todennäköisesti osittain uusitut.

**Ikkunat:** ikkuna on ruskea petsattu MSE-ikkuna, joka on uusittu todennäköisesti 70-luvulla. Ikkunan sisäpuitteet ovat valkoiset.

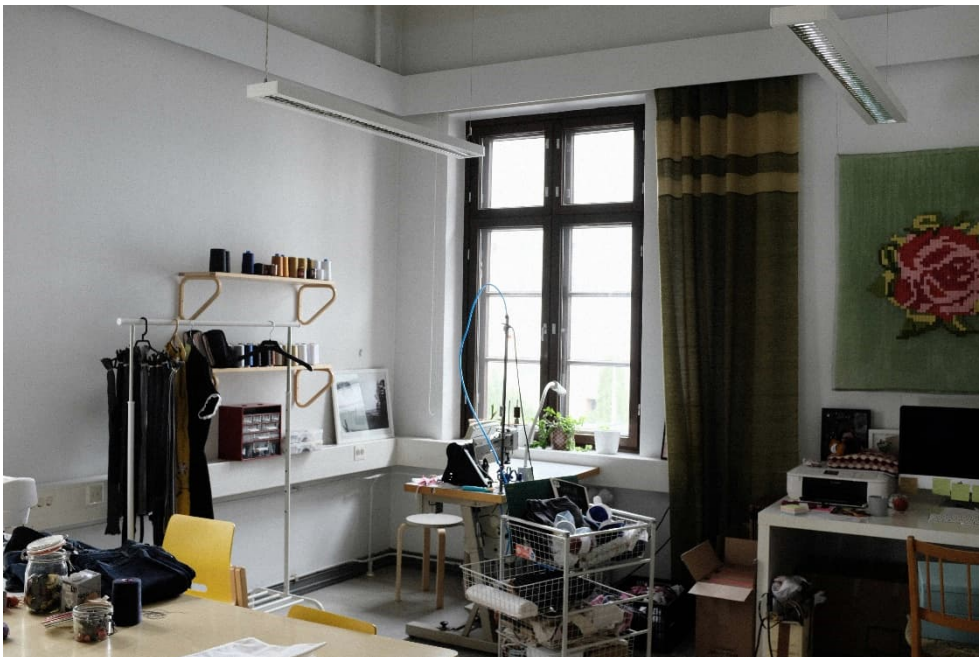
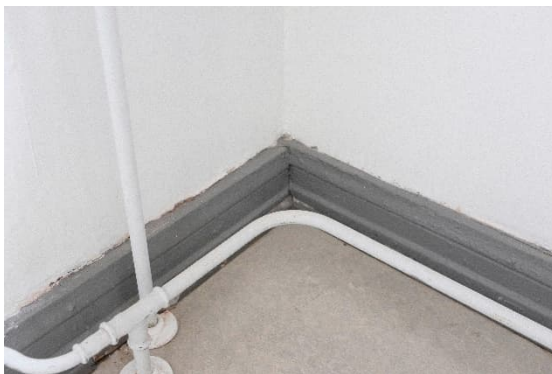
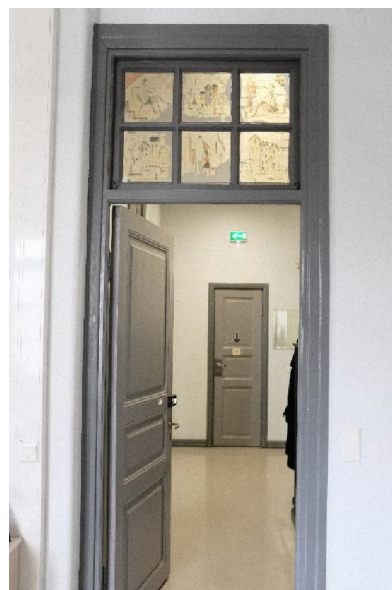
## A313 Toimisto – Nykyään ompelimo – Ennen Laila Karttusen asunto

**Lattiapinnat:** Harmaa muovimatto ruutujaolla, mahdollisesti 70-luvulla.

**Jalkalistat:** Harmaansiniset jalkalistat.

**Seinäpinnat:** Maalatut valkoiset. Seinillä sähkökouruja ja ulkoseinillä verholaudat.

**Kattopinnat:** Tasainen, maalattu, valkoinen. Ripustettuja loisteputkivalaisimia.

**Ikkunat:** Ruskea petsattu MSE-ikkuna, uusittu todennäköisesti 70-luvulla. Tilan ulkoseinässä valeikkuna ulkopuolella.

**Ovet:** Puinen, peilipintainen siniharmaaksi maalattu ovi. Mahdollisesti 1970-luvulta. Oven yläpuolella kuusiruutuinen siniharmaaksi maalattu ikkuna. Laseissa Laila Karttusen taidetta.

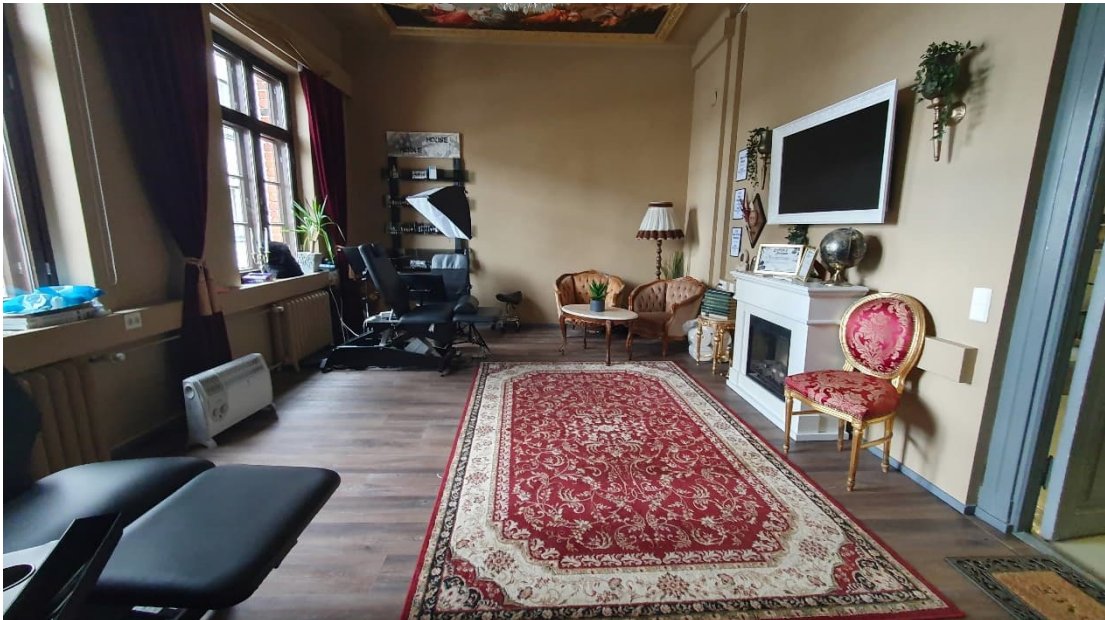
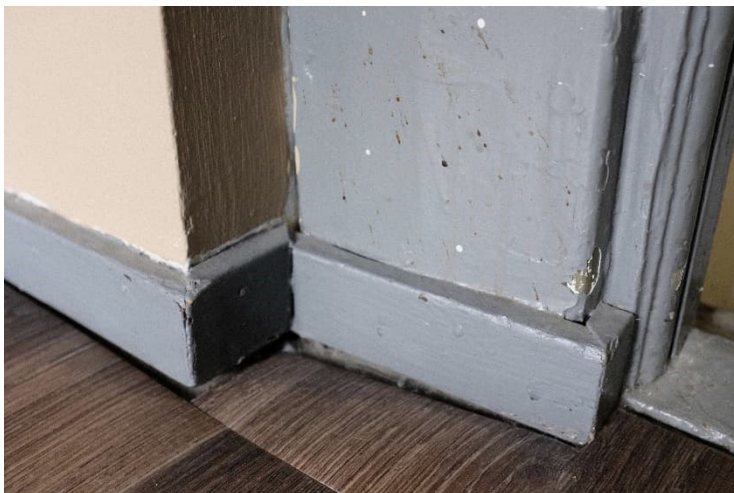
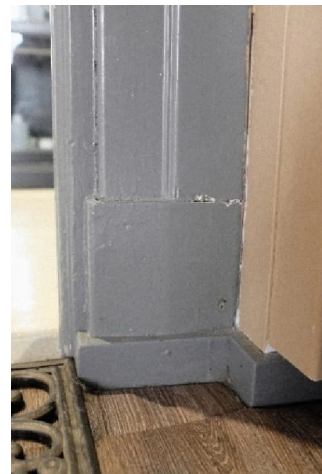
## A314 Toimisto – Nykyään tatuointistudio – Ennen Laila Karttusen asunto

**Lattiapinnat:** Vaalean ruskea laminaattilankkulattia.

**Jalkalistat:** Siniharmaat jalkalistat, profiili suorakulmainen, mahdollisesti uusittu ennen 2000-lukua.

**Seinäpinnat:** Kellertävän ruskea maalaus vuodelta 2023.

**Kattopinnat:** Kellertävän ruskea maalaus vuodelta 2023.

**Ikkunat:** Ruskeat petsatut MSE-ikkunat, uusittu todennäköisesti 1970-luvulla.

**Ovet:** Puinen, peilipintainen siniharmaaksi maalattu ovi. Mahdollisesti 1970-luvulta. Tilojen A316 ja A314 välinen ovi suljettu 2011–2014 jälkeen. Oven yläpuolella kuusiruutuinen siniharmaaksi maalattu ikkuna. Laseissa Laila Karttusen taidetta.

**Muuta:** Tatuointistudion irtaimisto vuodelta 2023. Tilassa ollut pieni keittiö, joka purettu 2014.

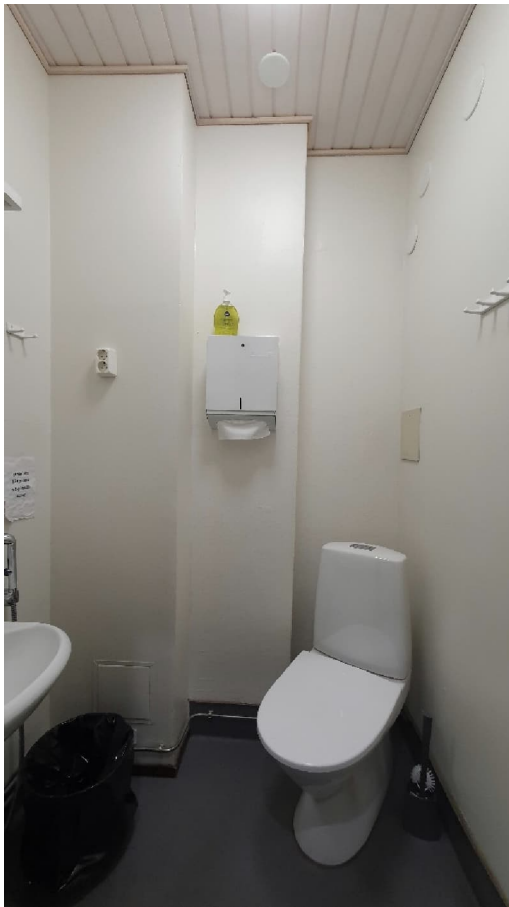
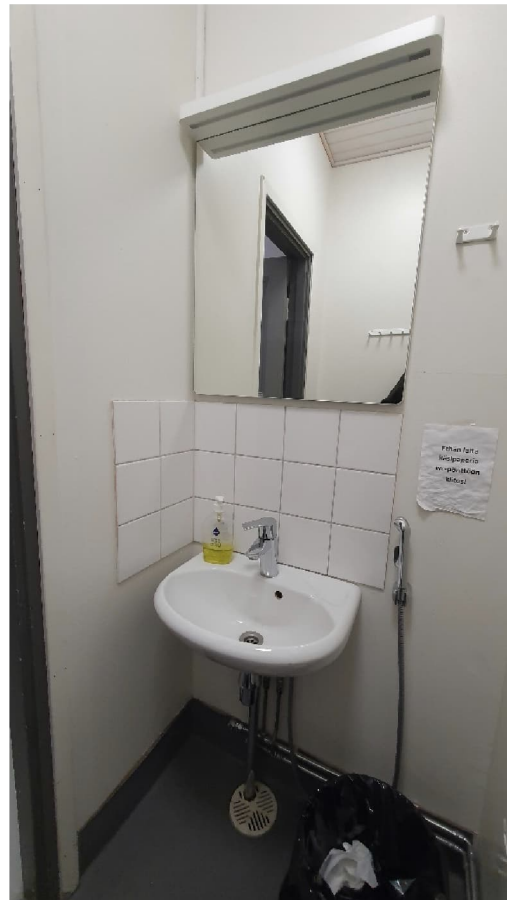
## A315 Wc

**Lattiapinnat:** Harmaa turvamatto, RTV Altro Maxis Suprema, vuodelta 2011–2014.

**Jalkalistat:** Mattonosto

**Seinäpinnat:** Maalattu, valkoiset. Altaan takana laatoitus, n. 15 x 15 cm valkoinen laatta.

**Kattopinnat:** Panelointi, valkoinen.

**Ovet:** Puinen, peilipintainen siniharmaaksi maalattu ovi. Mahdollisesti 1970-luvulta.

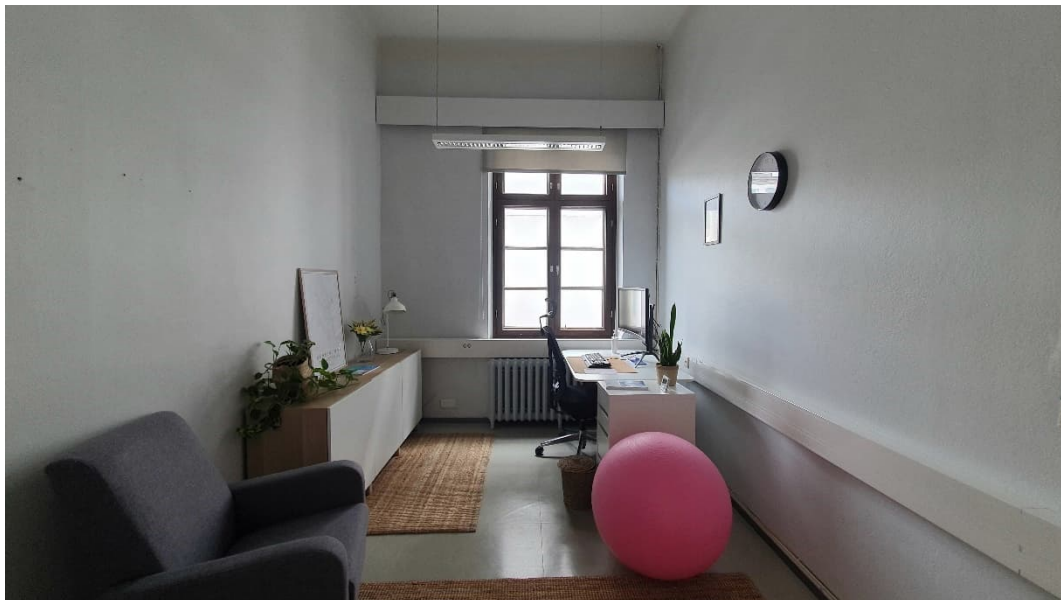
## A316 Toimisto

**Lattiapinnat:** Harmaa muovimatto ruutujaolla, todennäköisesti 70-luvulta.

**Jalkalistat:** Tumman ruskeat, mahdollisesti alkuperäiset.

**Seinäpinnat:** Maalatut, valkoiset. Seinillä valkoiset sähkökourut. Ikkunan edessä verholauta, todennäköisesti 80-luvulta.

**Kattopinnat:** Tasainen, maalattu, valkoinen. Ripustetut loisteputkivalaisimet.

**Ikkunat:** Ruskeat petsatut MSE-ikkunat, uusittu todennäköisesti 70-luvulla.

**Ovet:** Tilojen A316 ja A314 välistä suunniteltua ovea ei ole toteutettu.

**Muuta:** Verhokisko mahdollisesti 80-luvulta.

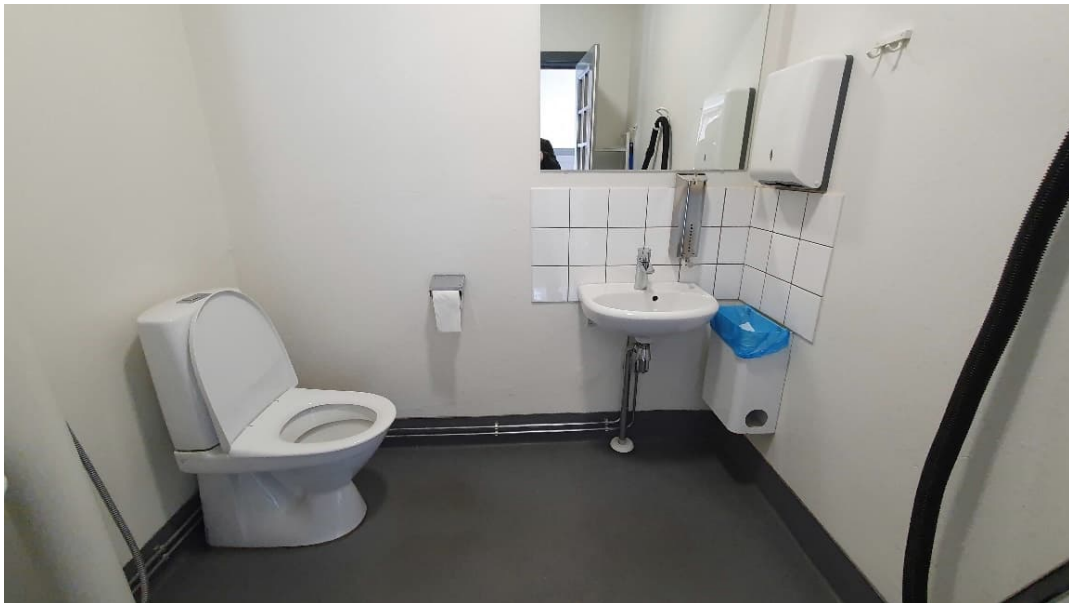
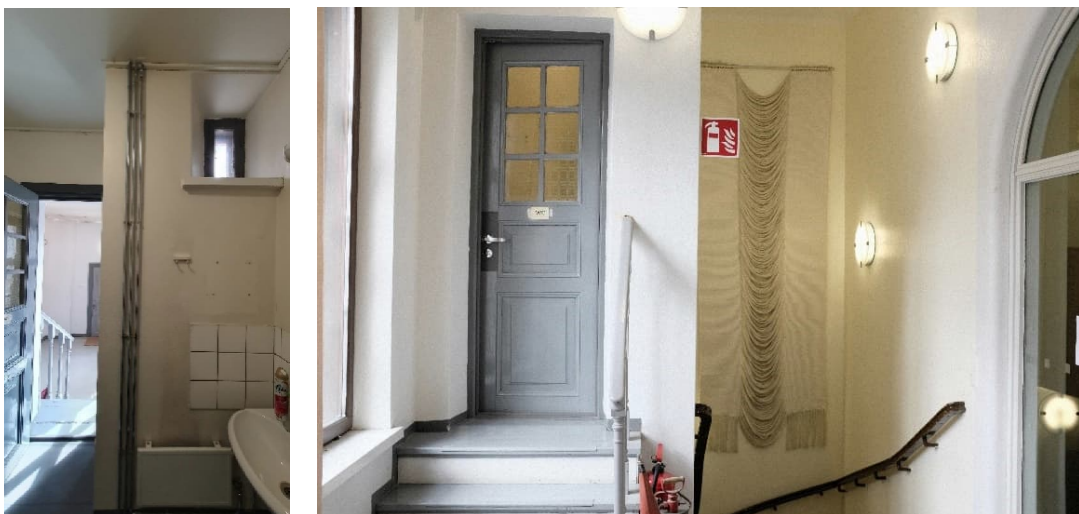
## A317 Wc

**Lattiapinnat:** Harmaa muovimatto

**Jalkalistat:** Mattonosto

**Seinäpinnat:** Maalatut, valkoiset. Altaan kohdalla laatoitus, n. 15 x 15 cm valkoinen laatta.

**Kattopinnat:** Tasanen, maalattu, valkoinen.

**Ikkunat:** Pieni ikkuna rakennuksen sisänurkasta. Ruskea petsattu MSE-ikkuna, uusittu todennäköisesti 70-luvulla.

**Ovet:** Puinen, peilipintainen, lasiaukollinen, siniharmaaksi maalattu ovi. Todennäköisesti alkuperäinen 1930-luvulta.

**Muuta:** Wc-tila oli pitkään rakennuksen ainoa wc-tila maantasokerroksen yläpuolella.

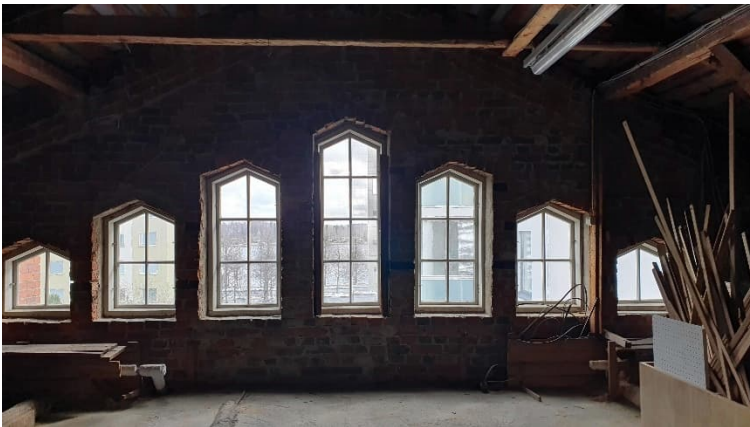
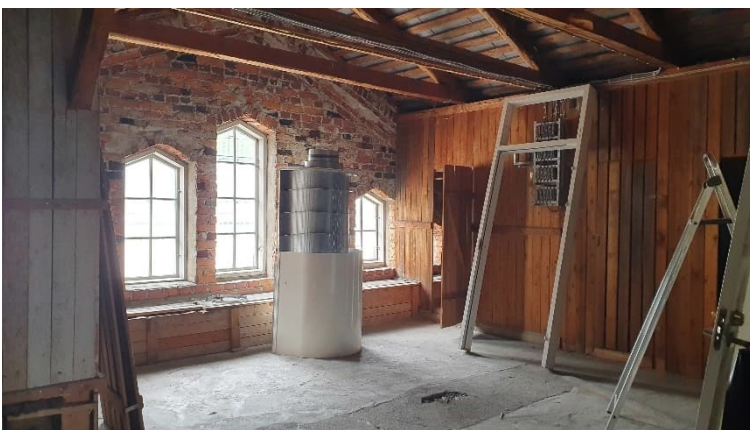
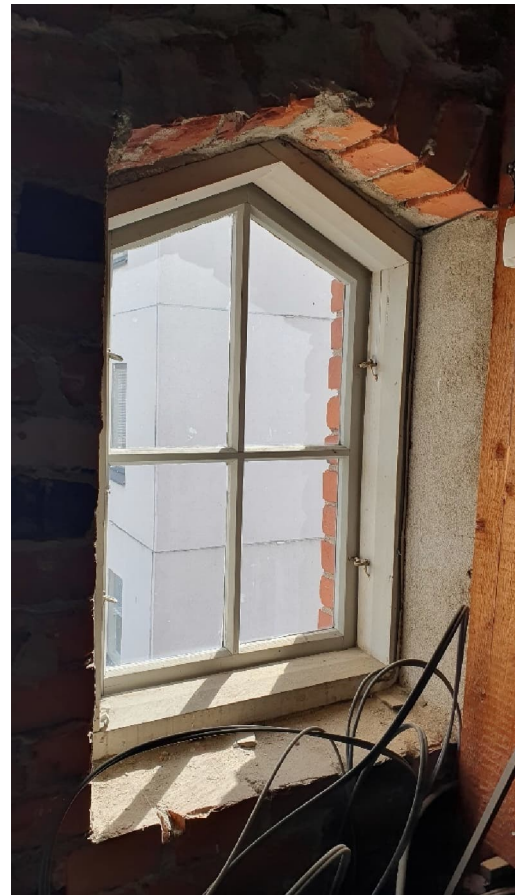
## Ullakko

Kylmä ullakkotila. Tilaa jaettu kevyillä rakenteilla. Käytetty varastona.

**Lattia:** Betoninen yläpohjarakenne

**Seinät:** Ullakkotilaa on jaettu osittain kevyillä vanhoilla seinärakenteilla erillisiksi varastokopeiksi.

**Ovet:** Harmaa laakaovi ullakkotilasta Torniin.

**Ikkunat:** Todennäköisesti alkuperäiset ikkunat rakennuksen korotuksen ajalta 1920-luvulta. Ikkunapuitteet valkoiset, ikkunat yksilasiset. Osa lasista korvattu verkolla.

**Muuta:** Puiet kattotuolit ja kattopalkit, Todennäköisesti alkuperäiset vuosilta 1925–1929. Tilassa irtaimistoa rakennuksen käyttöajalta sekä rakennusmateriaaleja ja osia, kuten listoja ja ovilehtiä.
